Commune : **SAINT-PIERRE-DES-IFS**Rivière : **L' Algot****Clôture de limite de parcelle, impasse de la Motte**

1 Repère(s) sur le site**GÉNÉRAL****Unité de gestion :** Seine aval-Côtiers Normands**Code :** WEB_S_202311202424 **Date de mise à jour :** 31/03/2025**Auteur :** valerieUR

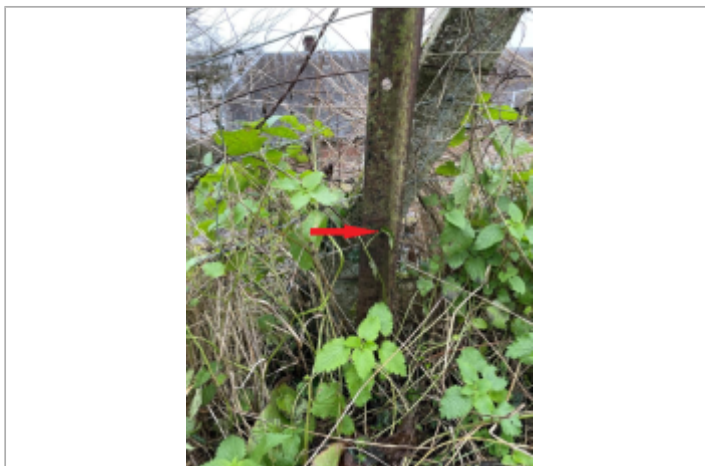
Commentaires : D'après le témoignage du propriétaire M. Thomas, le Cirieux dont le lit est perché est sorti depuis l'amont et a débordé en rive droite dans l'intégralité du champs. Sous la violence du flot les piliers ont été déstabilisés et la clôture de limite de parcelle a été couchée en plusieurs points avec un niveau d'eau variant entre 30 et 50 centimètres sur le chemin en fonction des endroits. La bâtisse visible en contrebas sur la photo a été largement inondée (l'eau est entrée par les fenêtres).

Détail sur poteau de clôture, vue proche.

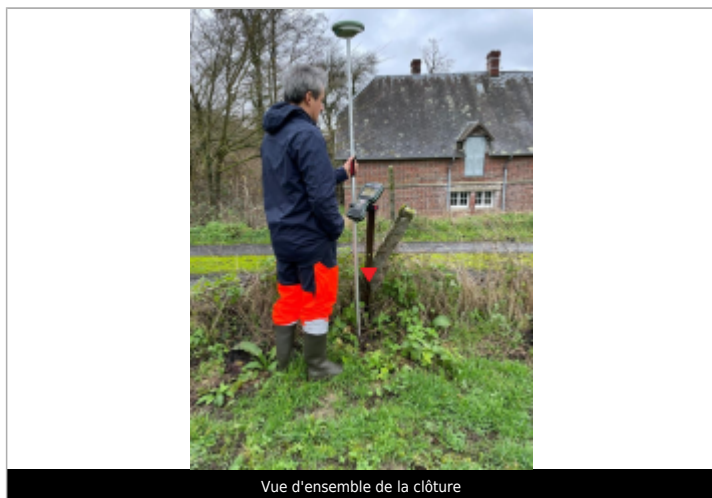
Commentaires : D'après le témoignage du propriétaire M. Thomas, le Cirieux dont le lit est perché est sorti depuis l'amont et a débordé en rive droite dans l'intégralité du champs. Sous la violence du flot les piliers ont été déstabilisés et la clôture de limite de parcelle a été couchée en plusieurs points avec un niveau d'eau variant entre 30 et 50 centimètres sur le chemin en fonction des endroits. La bâtisse visible en contrebas sur la photo a été largement inondée (l'eau est entrée par les fenêtres).

Vue d'ensemble de la clôture
