Commune : **SAINT-PIERRE-DES-IFS**Rivière : **L' Algot****Clôture de limite de parcelle, impasse de la Motte**

1 Repère(s) sur le site**GÉNÉRAL****Unité de gestion :** Seine aval-Côtiers Normands**Code :** WEB_S_202311202424 **Date de mise à jour :** 31/03/2025**Auteur :** valerieUR

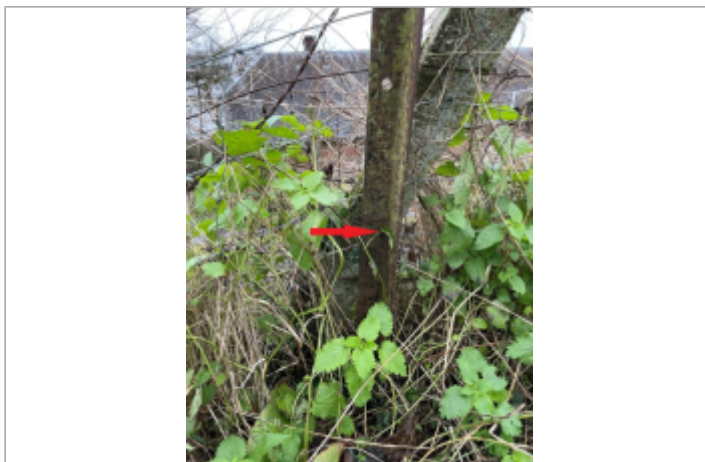
Détail sur poteau de clôture, vue proche.

Commentaires : D'après le témoignage du propriétaire M. Thomas, le Cirieux dont le lit est perché est sorti depuis l'amont et a débordé en rive droite dans l'intégralité du champs. Sous la violence du flot les piliers ont été déstabilisés et la clôture de limite de parcelle a été couchée en plusieurs points avec un niveau d'eau variant entre 30 et 50 centimètres sur le chemin en fonction des endroits. La bâtisse visible en contrebas sur la photo a été largement inondée (l'eau est entrée par les fenêtres).

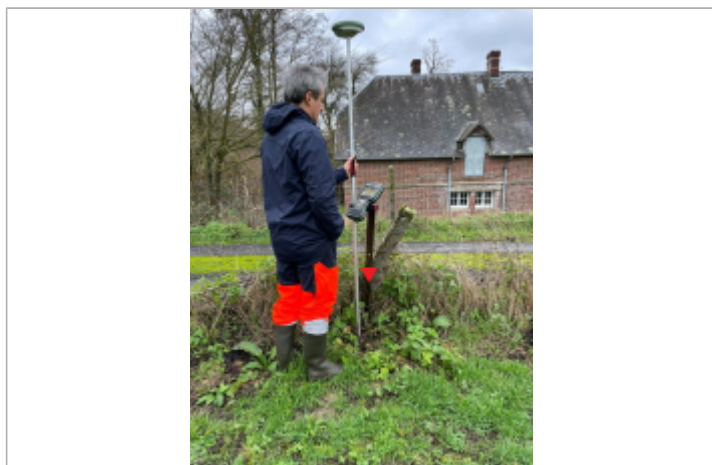
Commentaires : D'après le témoignage du propriétaire M. Thomas, le Cirieux dont le lit est perché est sorti depuis l'amont et a débordé en rive droite dans l'intégralité du champs. Sous la violence du flot les piliers ont été déstabilisés et la clôture de limite de parcelle a été couchée en plusieurs points avec un niveau d'eau variant entre 30 et 50 centimètres sur le chemin en fonction des endroits. La bâtisse visible en contrebas sur la photo a été largement inondée (l'eau est entrée par les fenêtres).

Vue d'ensemble de la clôture
