Commune : **SAINT-DESIR** | Rivière : **L' Orbiquet**

Cabanon en bois, 97 route de Falaise

25 juin 2019
 Nature de l'inondation : **Débordement de cours d'eau** | Nature du repère : **Laisse d'inondation**

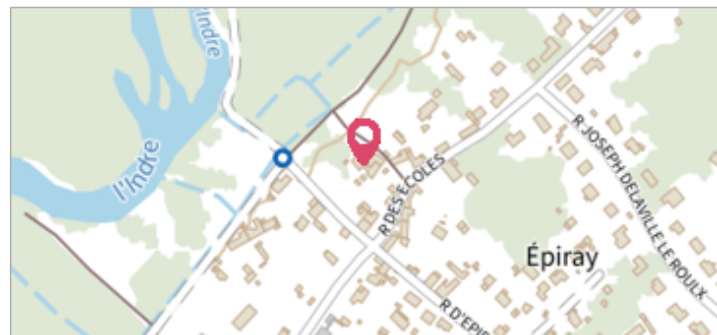
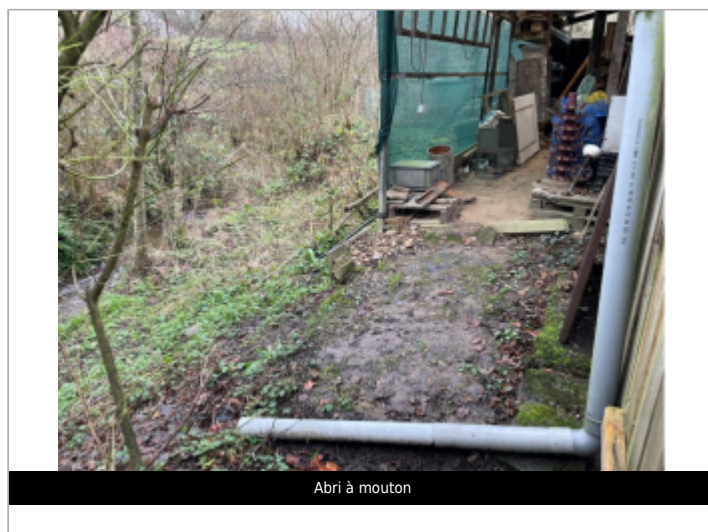
Commentaires : D'après le témoignage de M. Aubrée le propriétaire, le cours d'eau a débordé en limite de sa parcelle jusqu'à l'angle du cabanon en bois (abri des moutons) parce que la buse aval était obstruée.

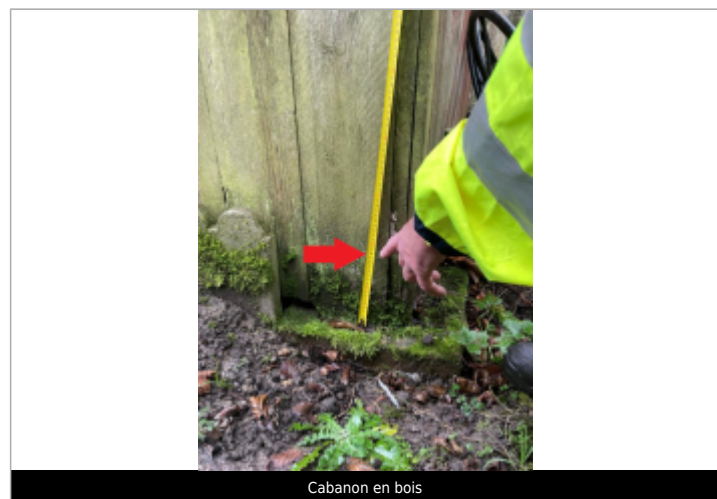
Commentaires : D'après le témoignage de M. Aubrée le propriétaire, le cours d'eau a débordé en limite de sa parcelle jusqu'à l'angle du cabanon en bois (abri des moutons) parce que la buse aval était obstruée.

Maximum de l'inondation : Oui
Visibilité : Oui **État du repère :** Moyen
Pérennité : Moyenne **Repère calculé :** Non
PHEC : Oui
