Commune : **SAINT-DESIR** | Rivière : **L' Orbiquet**

Cabanon en bois, 97 route de Falaise

GÉNÉRAL

Unité de gestion : Seine aval-Côtiers Normands
Code : WEB_S_202311212859 **Date de mise à jour :** 06/03/2024
Auteur : valerieUR

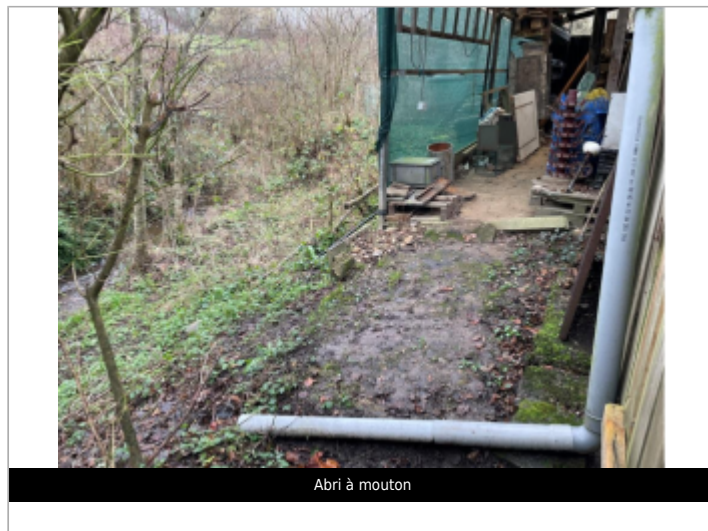
Commentaires : D'après le témoignage de M. Aubrée le propriétaire, le cours d'eau a débordé en limite de sa parcelle jusqu'à l'angle du cabanon en bois (abri des moutons) parce que la buse aval était obstruée.

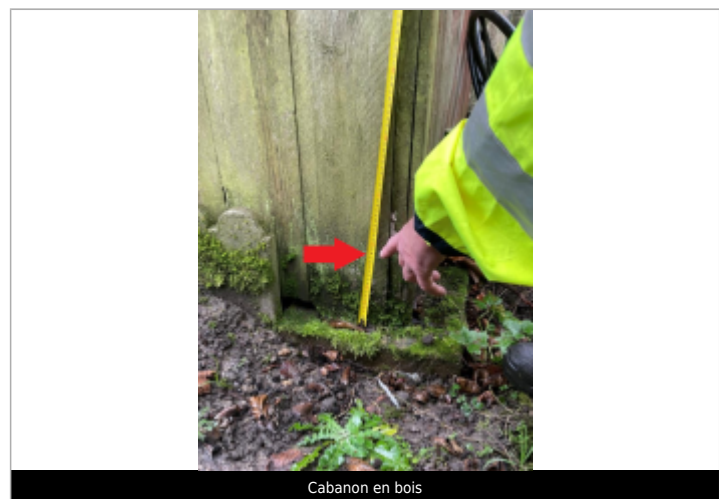
Commentaires : D'après le témoignage de M. Aubrée le propriétaire, le cours d'eau a débordé en limite de sa parcelle jusqu'à l'angle du cabanon en bois (abri des moutons) parce que la buse aval était obstruée.

Maximum de l'inondation : Oui
Visibilité : Oui **État du repère :** Moyen
Pérennité : Moyenne **Repère calculé :** Non
PHEC : Oui
