Commune : **SAINT-DESIR** | Rivière : **L' Orbiquet**

Grillage et balustrade du Pont du chemin du PN 45

Unité de gestion : Seine aval-Côtiers Normands
Code : WEB_S_202311215251 **Date de mise à jour :** 12/11/2025
Auteur : valerieUR

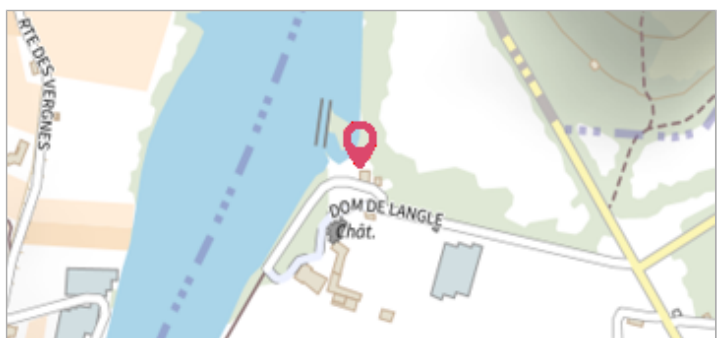
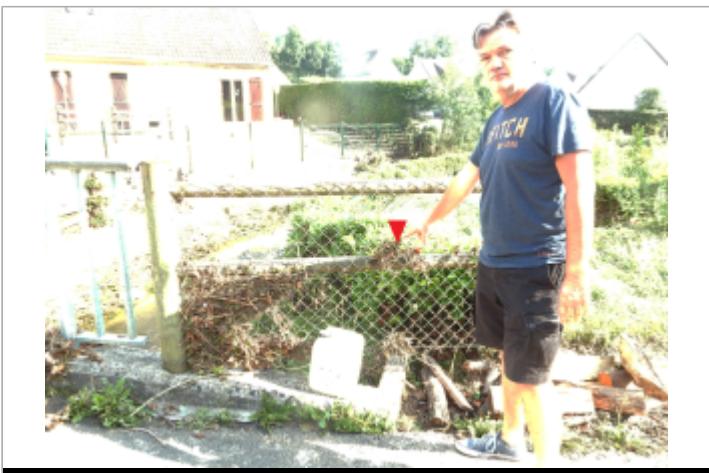
Grillage et balustrade du pont

Commentaires : Laisse de crue (feuillages et branchages) visibles sur le grillage et la balustrade du pont lors des relevés terrains de la DREAL de juin 2019

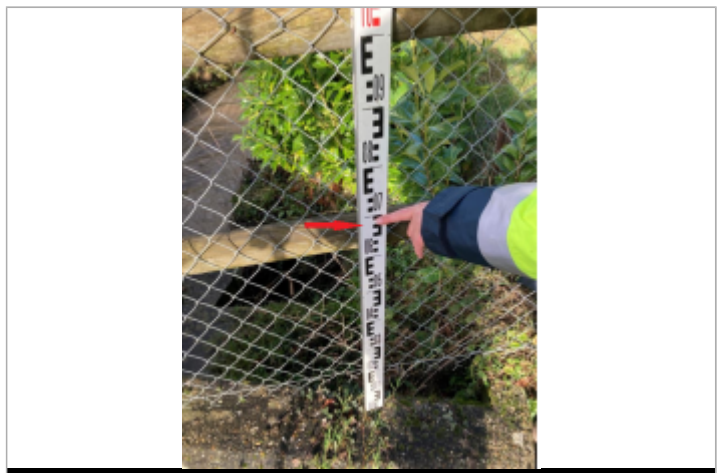
Niveau visible

Commentaires : Laisse de crue (feuillages et branchages) visibles sur le grillage et la balustrade du pont lors des relevés terrains de la DREAL de juin 2019.

Maximum de l'inondation : Oui
Visibilité : Oui **État du repère :** Bon
Pérennité : Longue **Repère calculé :** Non
PHEC : Oui
