Commune : **SAINT-DESIR**

Rivière : **L' Orbiquet**

Grillage et balustrade du Pont du chemin du PN 45

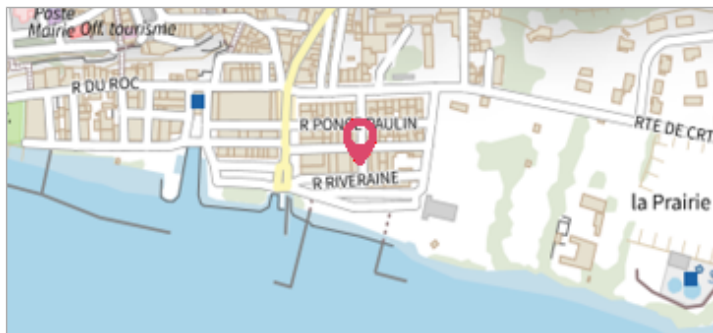
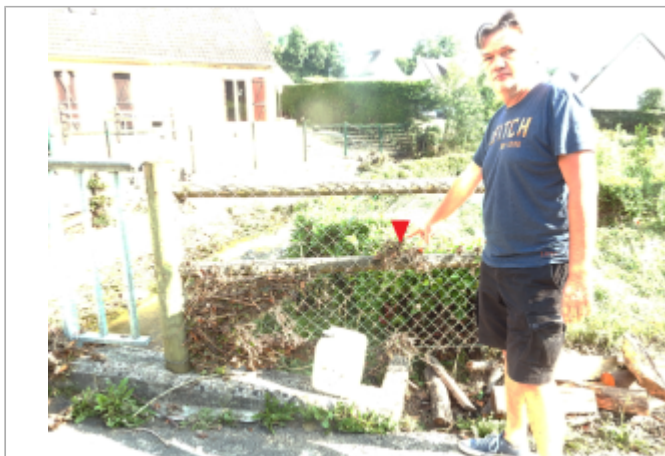
Commentaires : Laisse de crue (feuillages et branchages) visibles sur le grillage et la balustrade du pont lors des relevés terrains de la DREAL de juin 2019

Grillage et balustrade du pont

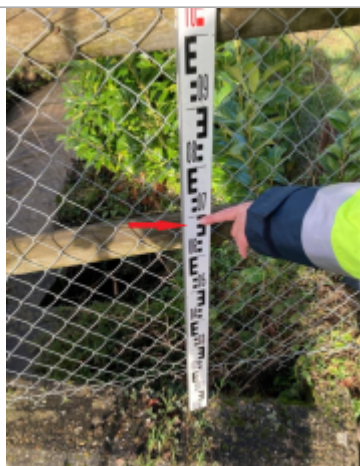
Commentaires : Laisse de crue (feuillages et branchages) visibles sur le grillage et la balustrade du pont lors des relevés terrains de la DREAL de juin 2019.

Niveau visible
