Commune : **CARLY** | Rivière : **La Liane**

**Pilier du portail du 143 rue de la Basse Ville.**

**14 novembre 2023**

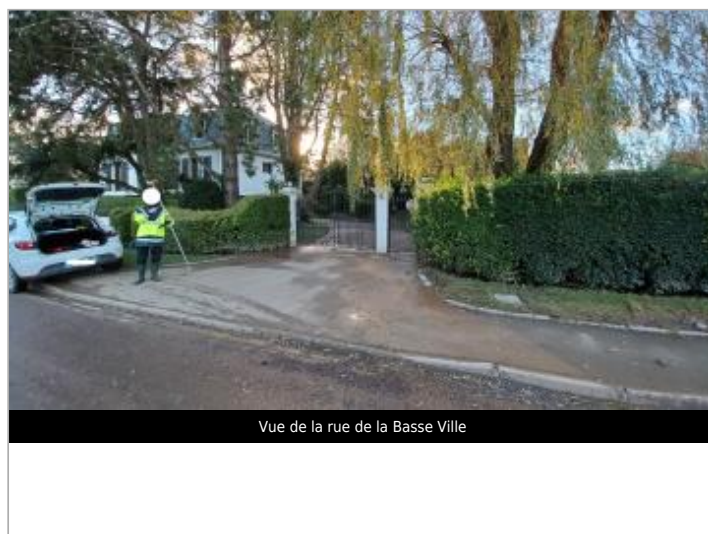
**Commentaires :** Il s'agit du portail de l'accès véhiculé.

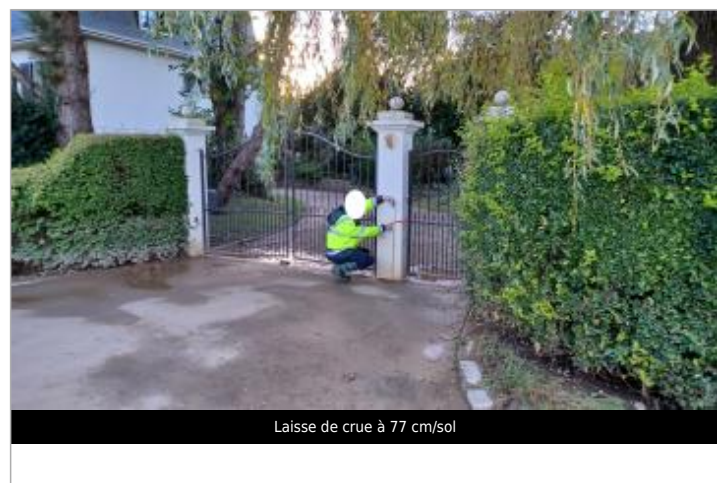
**Commentaires :** Laisse de crue à 77 cm/sol.

**Maximum de l'inondation :** Oui  
**Visibilité :** Oui **État du repère :** Bon  
**Pérennité :** Aucune
