Commune : LISIEUX

Rivière : La Touques

**Muret à proximité de l'entrée, 31 rue Henri Papin.**

**Code :** WEB\_S\_202311275947

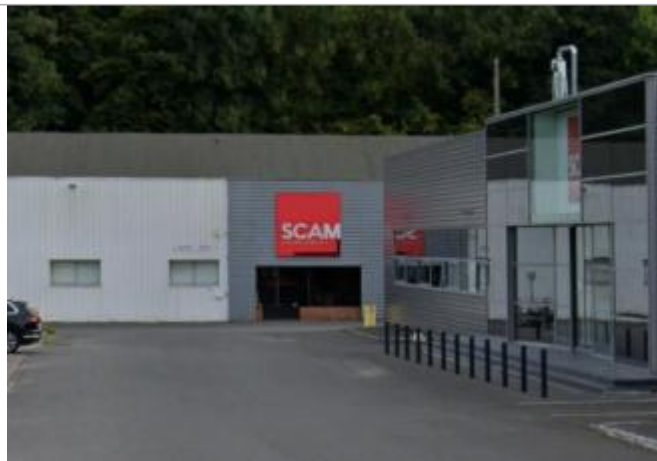
entrée principale des ateliers de la SCAM

31 Rue Henri Papin : Au droit de l'entrée principale des ateliers de la SCAM, niveau attesté sous le porche au dessus du muret près de la porte (20 cm d'eau et de boue à l'intérieur) d'après le témoignage d'un responsable.

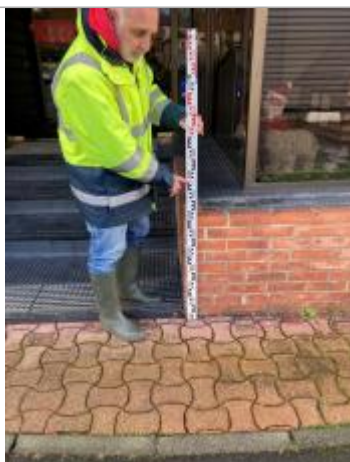
Hauteur par rapport à une référence (m) : 0,8

Altitude atteinte par l'eau (mNGF) : 51,44

repere de crue mesuré au droit du muret (sur la base d'un témoignage)
