Commune : **DIVATTE-SUR-LOIRE** | Rivière : **La Loire**

**Escalier n°31**

**Unité de gestion :** Maine-Loire aval  
**Code :** LCI\_S\_7329      **Date de mise à jour :** 25/08/2016  
**Auteur :** SPC LCI

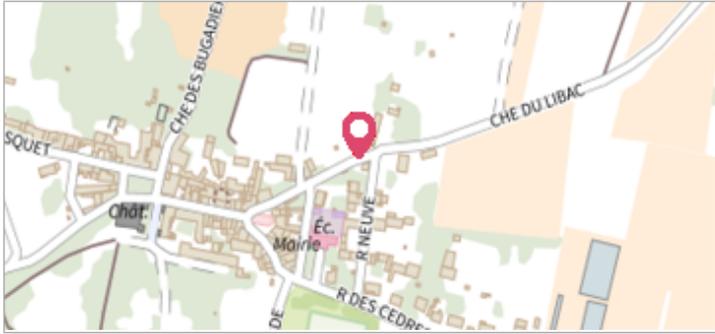
**Commentaires :** Site CORELA S114R4 - Levée - Très rouillé, peu visible - Très mauvais état - à préciser
