Commune : **DIVATTE-SUR-LOIRE** | Rivière : **La Loire**

Escalier n°40 face au n°158

Unité de gestion : Maine-Loire aval
Code : LCI_S_7336 **Date de mise à jour :** 31/12/2025
Auteur : SPC LCI

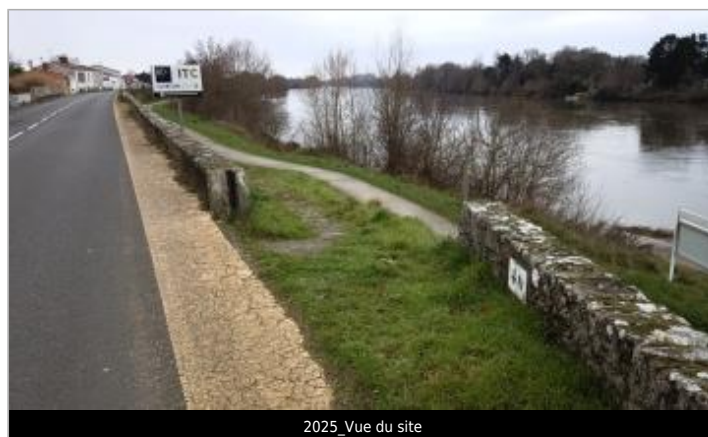
2025_Vue du site

Commentaires : Site CORELA S114R11 - Levée - Mauvais état - A La Pierre Percée, à l'aval du port, le long de l'escalier situé en face de la maison n°158. Plaques en ciment.
