Commune : **DIVATTE-SUR-LOIRE**

Escalier n°40 face au n°158

Rivière : **La Loire**

Unité de gestion : Maine-Loire aval**Code :** LCI_S_7336**Date de mise à jour :** 31/12/2025**Auteur :** SPC LCI

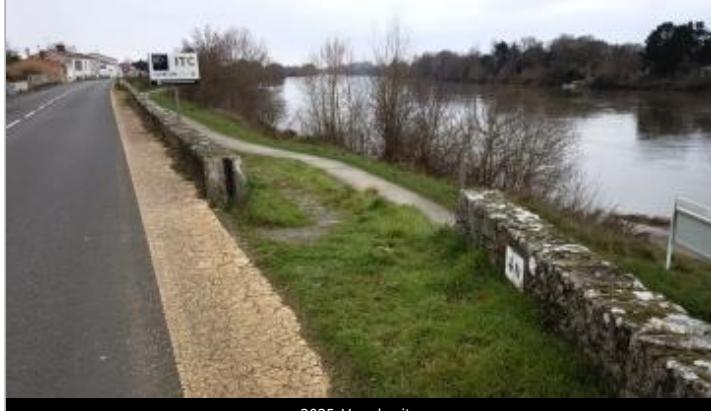
2025_Vue du site

Commentaires : Site CORELA S114R11 - Levée - Mauvais état - A La Pierre Percée, à l'aval du port, le long de l'escalier situé en face de la maison n°158. Plaques en ciment.

Nature de l'inondation : **Débordement de cours d'eau**Altitude calculée de l'eau : **non déterminé**Nature du repère : **Plaque****Commentaires :** Aucune trace de plaque en 2025.
