Commune : **ESTREELLES**Rivière : **La Course**

Façade maison, 155 rue des Mesanges

Unité de gestion : Bassins du Nord**Code :** WEB_S_202312183034**Date de mise à jour :** 17/01/2024**Auteur :** SACN_FD

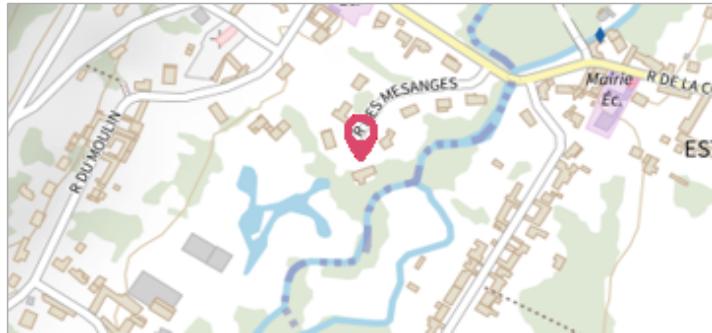
Commentaires : Le site se situe sur la façade qui fait face à la rue, sous la fenêtre située à gauche de la porte d'entrée (en faisant face au pavillon)

**6 Novembre 2023**Nature de l'inondation : **Débordement de cours d'eau**Altitude calculée de l'eau : **10.13 m**Nature du repère : **Laisse d'inondation****Commentaires :** Laisse de crue à 24 cm/sol.
