Commune : **ESTREELLES**Rivière : **La Course**

Façade maison, 155 rue des Mesanges

Unité de gestion : Bassins du Nord**Code :** WEB_S_202312183034**Date de mise à jour :** 17/01/2024**Auteur :** SACN_FD

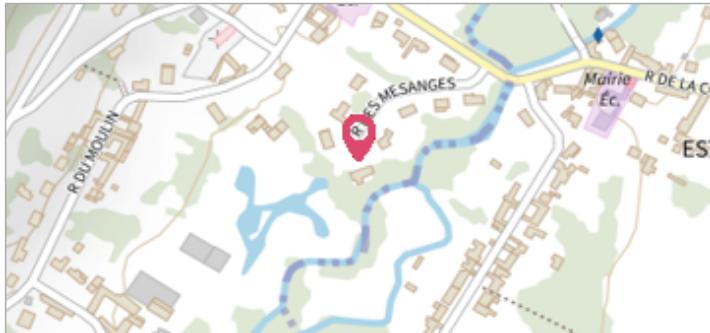
Commentaires : Le site se situe sur la façade qui fait face à la rue, sous la fenêtre située à gauche de la porte d'entrée (en faisant face au pavillon)

**6 Novembre 2023**Nature de l'inondation : **Débordement de cours d'eau**Altitude calculée de l'eau : **10.13 m**Nature du repère : **Laisse d'inondation****Commentaires :** Laisse de crue à 24 cm/sol.

Maximum de l'inondation : Oui**Visibilité :** Non**État du repère :** Mauvais**Pérennité :** Aucune**Repère calculé :** Non
