Commune : **MÉRIGNY**Rivière : **L' Anglin****Bâtiment en contrebas de la route****1** Repère(s) sur le site**GÉNÉRAL****Unité de gestion :** Vienne-Charente-Atlantique**Code :** 24VCA_PAQ_S_47**Date de mise à jour :** 21/05/2024**Auteur :** SPC VCA

**30 mars 2024**Nature de l'inondation : **Débordement de cours d'eau**Nature du repère : **Laisse d'inondation****GÉNÉRAL****Code :** 24VCA_PAQ_R_47_1**Date de mise à jour :****Auteur :** SPC VCA

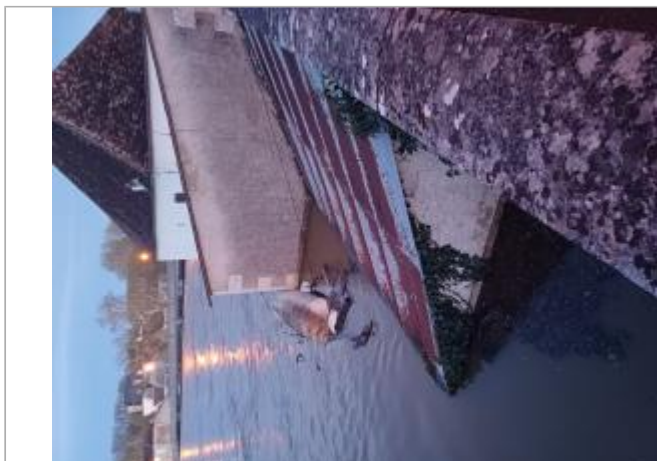
Vue du site - Auteur : SMABCAC

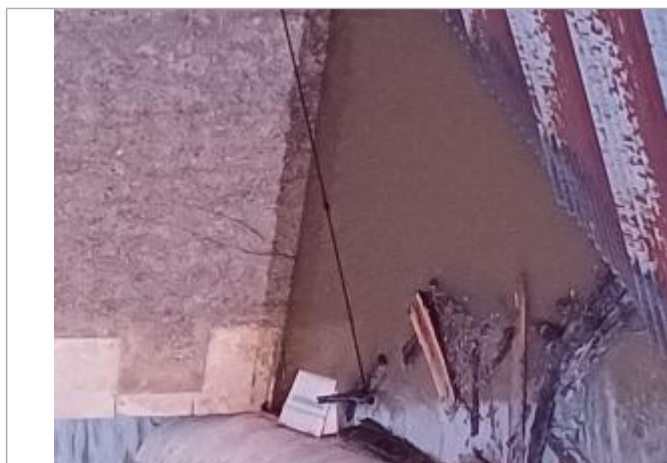
MARQUE**Maximum de l'inondation :** Oui**Visibilité :** Non**État du repère :** Non renseigné**Pérennité :** Aucune**Repère calculé :** Non renseigné**PHEC :** Non renseigné

Vue de la laisse - Auteur : SMABCAC
