Commune : **MÉRIGNY**Rivière : **L' Anglin****Bâtiment en contrebas de la route****1** Repère(s) sur le site**GÉNÉRAL****Unité de gestion :** Vienne-Charente-Atlantique**Code :** 24VCA_PAQ_S_47**Date de mise à jour :** 21/05/2024**Auteur :** SPC VCA

**30 mars 2024**Nature de l'inondation : **Débordement de cours d'eau**Nature du repère : **Laisse d'inondation****GÉNÉRAL****Code :** 24VCA_PAQ_R_47_1**Date de mise à jour :****Auteur :** SPC VCA

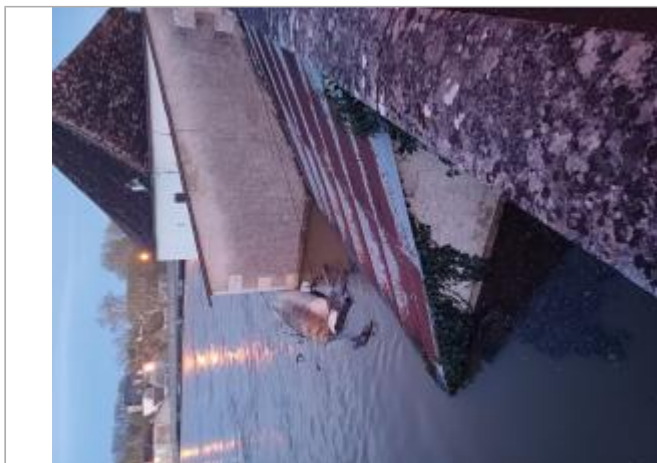
Vue du site - Auteur : SMABCAC

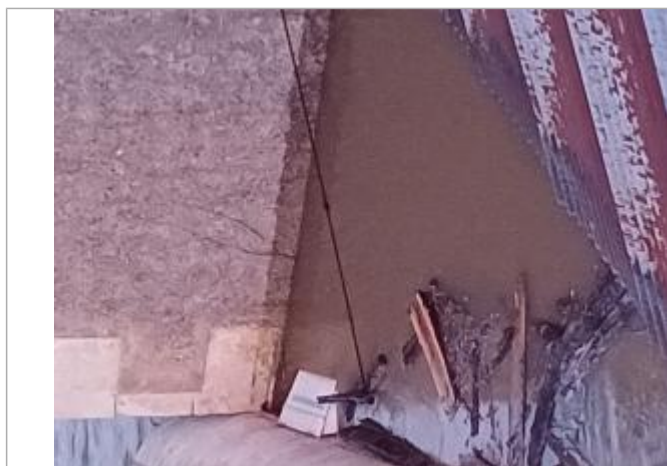
Vue de la laisse - Auteur : SMABCAC
