Commune : **MÉRIGNY**Rivière : **L' Anglin****Bâtiment en contrebas de la route****1**Repère(s) sur  
le site**GÉNÉRAL****Unité de gestion :** Vienne-Charente-Atlantique**Code :** 24VCA\_PAO\_S\_47**Date de mise à jour :** 21/05/2024**Auteur :** SPC VCA

**30 Mars 2024**Nature de l'inondation : **Débordement de cours d'eau**Nature du repère : **Laisse d'inondation****GÉNÉRAL****Code :** 24VCA\_PAO\_R\_47\_1**Date de mise à jour :****Auteur :** SPC VCA

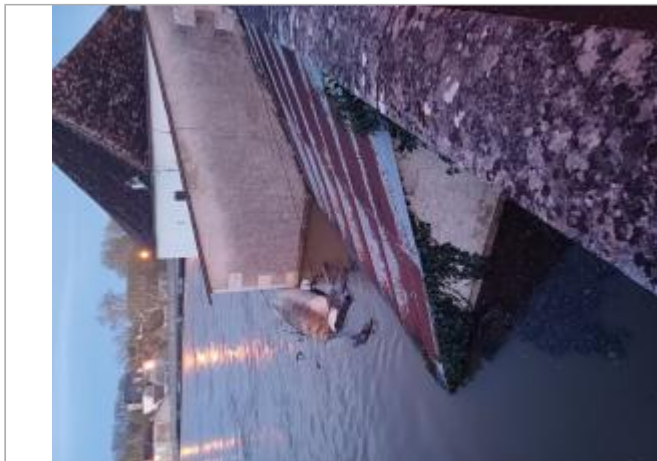
Vue du site - Auteur : SMABCAC

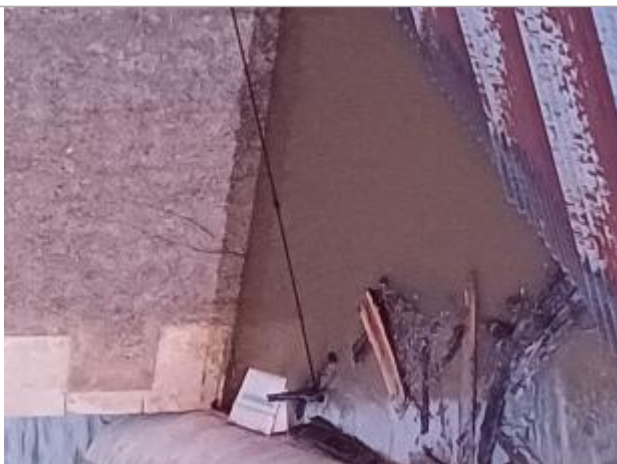
Vue de la laisse - Auteur : SMABCAC
