Commune : **MERSUAY**

## Eglise de Mersuay

Nature de l'inondation : **Ruissellement**

Nature du repère : **Laisse d'inondation**

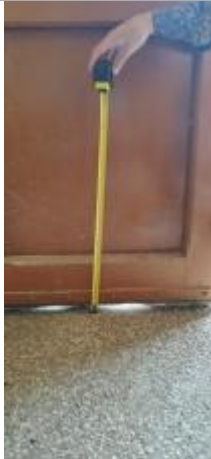
État du repère : Mauvais

38 cm à partir du sol - Porte de devant - Côté intérieur

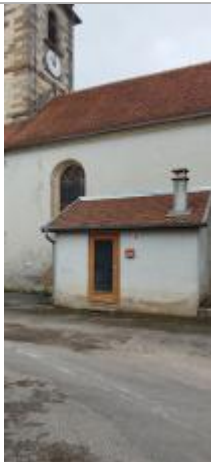
État du repère : Mauvais

Eglise - Porte arrière
