Commune : **GOURBEYRE**

Rivière : **Ravine Salée**

**Ouvrage de franchissement de la ravine salée plage rivière sens**

**SOURCE DE REPÉRAGE : COLLECTE POST-INONDATION, OT44 26/09/24, DEAL GUADELOUPE -**

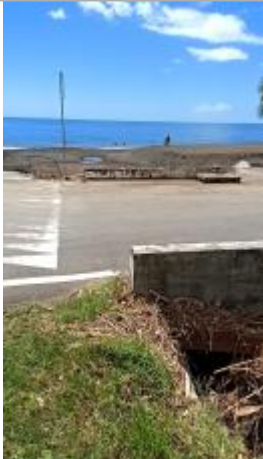
**Vue vers la mer, depuis rive gauche**

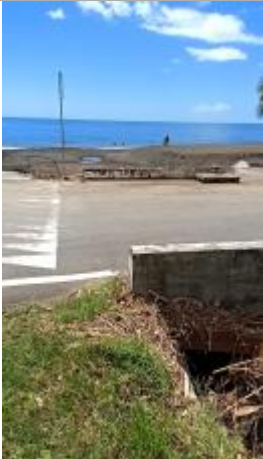
**Commentaires** : Les débris observés sur le terrain et vidéo de l'épisode indiquent que l'eau est sortie côté rive gauche du parapet amont.

**Vue depuis rive gauche**
