Commune : GOURBEYRE

Rivière : Ravine Salée

## Ouvrage de franchissement de la ravine salée plage rivière sens

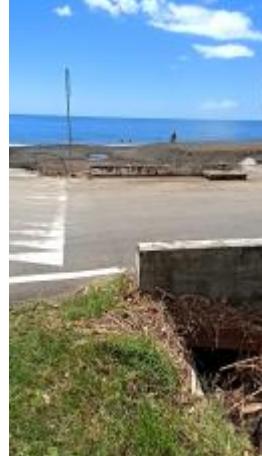
**Commentaires :** Ouvrage béton avec muret, pour franchissement ravine salée juste avant la plage de rivière sens.**1**

Vue vers la mer, depuis rive gauche

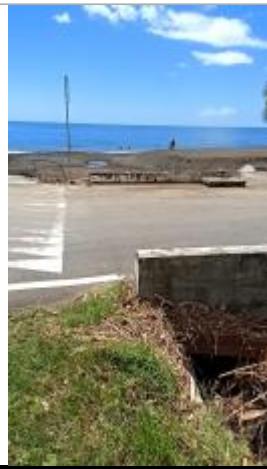
**26 Septembre 2024**Nature de l'inondation : **Débordement de cours d'eau**Nature du repère : **Laisse d'inondation****Commentaires :** Les débris observés sur le terrain et vidéo de l'épisode indiquent que l'eau est sortie côté rive gauche du parapet amont.**GÉNÉRAL****Code :** WEB\_R\_202410010936**Date de mise à jour :****Auteur :** Léa Garandeau

Vue depuis rive gauche
