Commune : **Gisors**Rivière : **L' Epte**

Mur interieur du hangar, 29 rue d'Eragny.

1Repère(s) sur
le site**GÉNÉRAL****Unité de gestion :** Seine aval-Côtiers Normands**Code :** WEB_S_202502194213**Date de mise à jour :** 19/02/2025**Auteur :** SPC.SACN

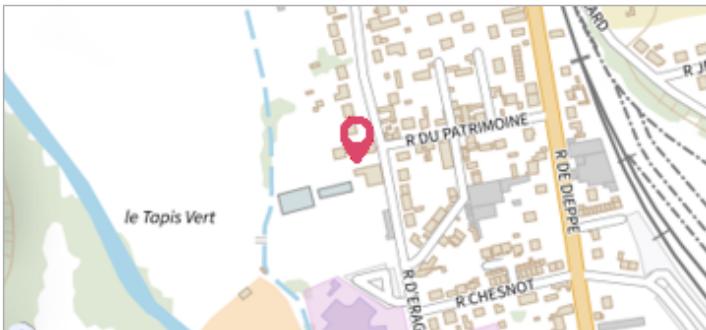
**10 janvier 2025**Nature de l'inondation : **Débordement de cours d'eau**Altitude calculée de l'eau : **52.92 m**Nature du repère : **Marque peinture ou encre****Commentaires :** Laisse de crue au sol.**GÉNÉRAL****Code :** WEB_R_202502194656**Date de mise à jour :****Auteur :** SPC.SACN
