Commune : **GISORS**Rivière : **L' Epte****Mur interieur du hangar, 29 rue d'Eragny.**

**1** Repère(s) sur le site**GÉNÉRAL****Unité de gestion :** Seine aval-Côtiers Normands**Code :** WEB\_S\_202502194213 **Date de mise à jour :** 19/02/2025**Auteur :** SPC.SACN

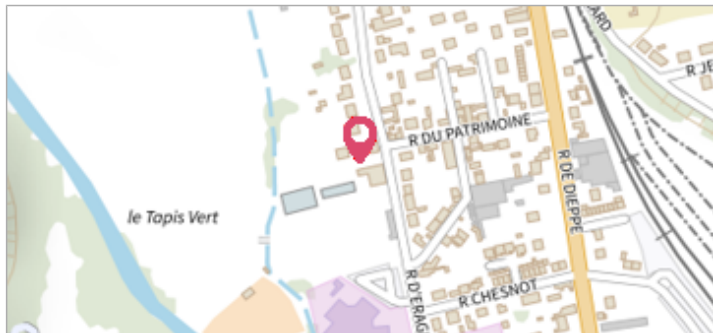
Nature de l'inondation : **Débordement de cours d'eau**Altitude calculée de l'eau : **52.92 m**Nature du repère : **Marque peinture ou encre****Commentaires :** Laisse de crue au sol.**GÉNÉRAL****Code :** WEB\_R\_202502194656**Date de mise à jour :****Auteur :** SPC.SACN
