Commune : **Gisors**Rivière : **L'Epte**

Mur de soubassement du pont de chemin de fer, Chemin d'Inval.

Unité de gestion : Seine aval-Côtiers Normands**Code :** WEB_S_202502213826**Date de mise à jour :** 21/02/2025**Auteur :** SPC.SACN

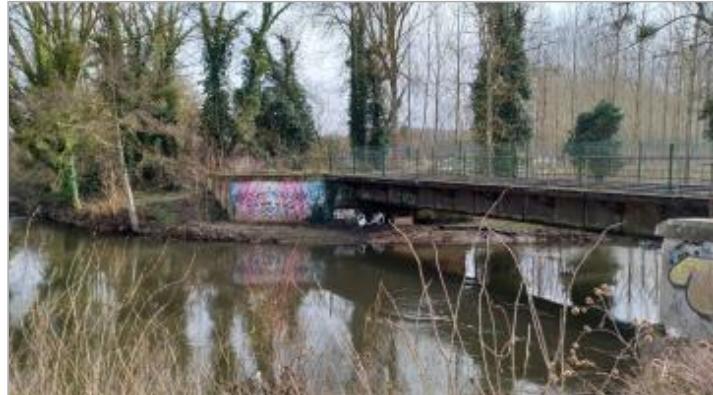
vue du Chemin d'Inval

Commentaires : Mur de soubassement en rive gauche et en amont du pont de chemin de fer désaffecté , Chemin d'Inval.

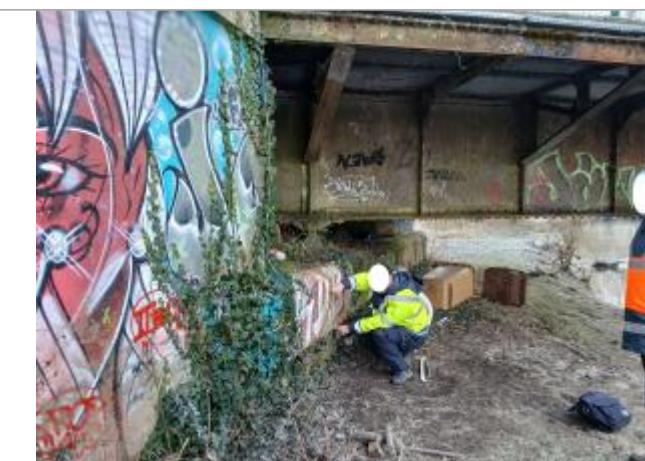
Commentaires : Laisse de crue à 3 cm au dessus du rebord qui ressort.

Laisse de crue à 3 cm/rebord du mur.
