Commune : **INZINZAC-LOCHRIST**Rivière : **Le Blavet**

## Commerce au 13 rue du Blavet à Inzinzac-Lochrist

**Code :** BI04\_Inzinzac-Lochrist

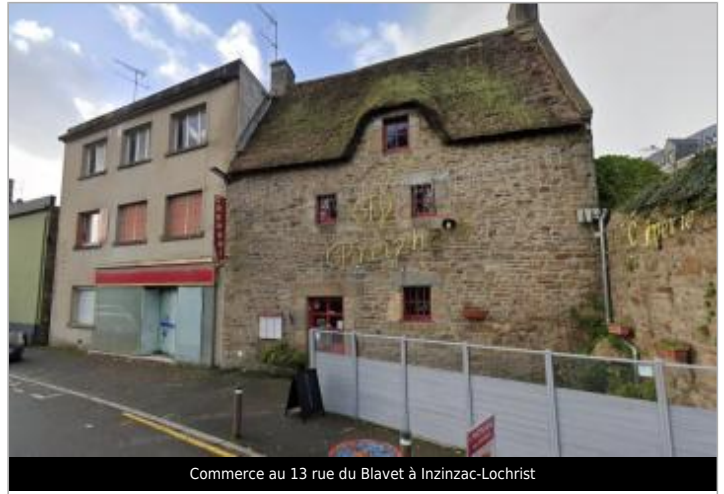
Commerce au 13 rue du Blavet à Inzinzac-Lochrist

**Commentaires :** Maison d'habitation lors des inondations de 1995, 1999 et 2001
**1**

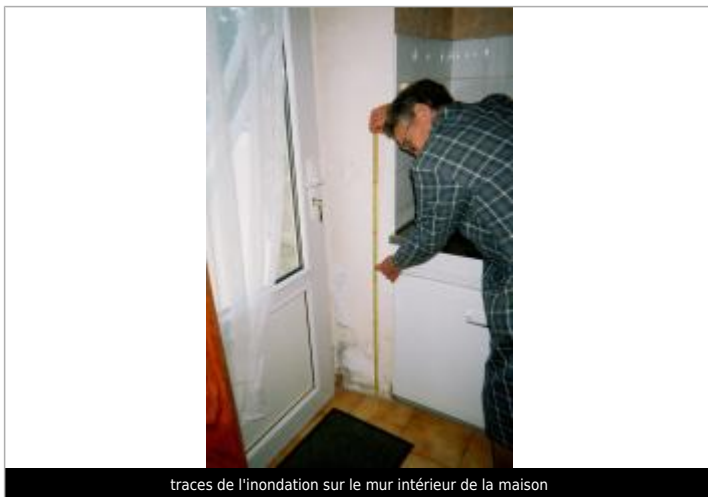
**5 janvier 2001**Altitude calculée de l'eau : **non déterminé**Nature de l'inondation : **Débordement de cours d'eau**Nature du repère : **Laisse d'inondation**
**Commentaires :** La maison a également été inondée lors des inondations de 1995 et 1999 mais de manière moins importante et sans indication du témoin sur la hauteur de l'eau dans la maison.

**Différence entre le niveau d'eau et la référence (en m) :** 0.650 m

traces de l'inondation sur le mur intérieur de la maison
