Commune : **LES ABYMES** | **Résidence Marie-Galante**

GÉNÉRAL
Unité de gestion : Guadeloupe
Code : WEB_S_202510204009 **Date de mise à jour :** 20/10/2025
Auteur : DEAL971

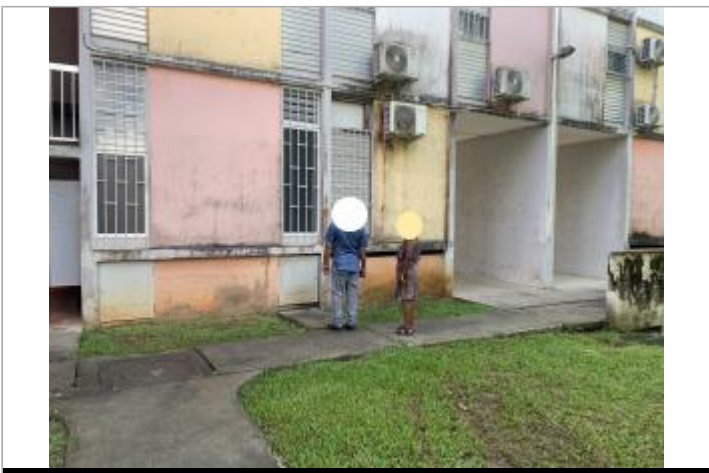
Intérieur de la résidence (C11)

Commentaires : Le canal de la résidence est rempli de sable, ce qui a empêché la bonne évacuation de l'eau et inondé la cours intérieure de la résidence. **1** Repère(s) sur le site

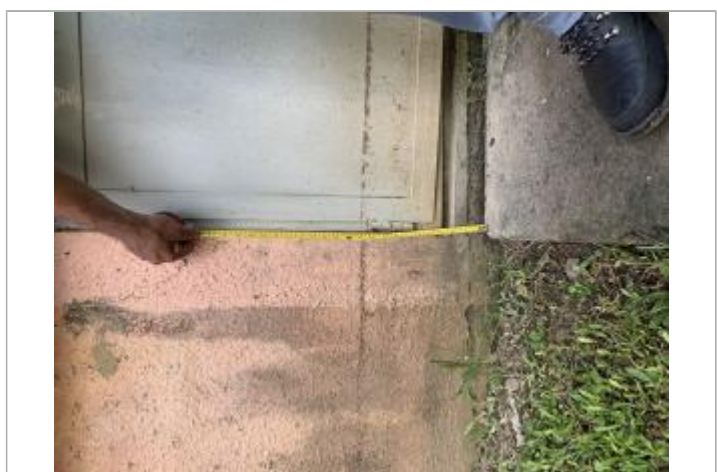
Dépôts de matières solides

CAMPAGNE TERRAIN POST-INONDATION
Méthode : Autre
Référence nivelée : Autre type de référence
Différence entre le niveau d'eau et la référence (en m) : 0.220 m
