Commune : LES ABYMES

## Résidence Marie-Galante

**Unité de gestion :** Guadeloupe**Code :** WEB\_S\_202510204009**Date de mise à jour :** 20/10/2025**Auteur :** DEAL971

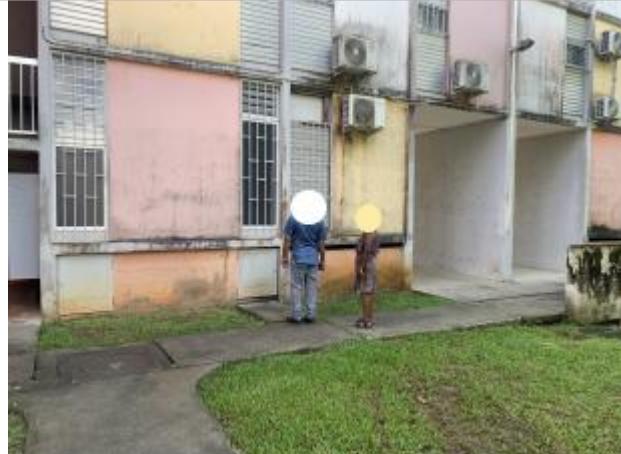
Intérieur de la résidence (C11)

**Commentaires :** Le canal de la résidence est rempli de sable, ce qui a empêché la bonne évacuation de l'eau et inondé la cours intérieure de la résidence.

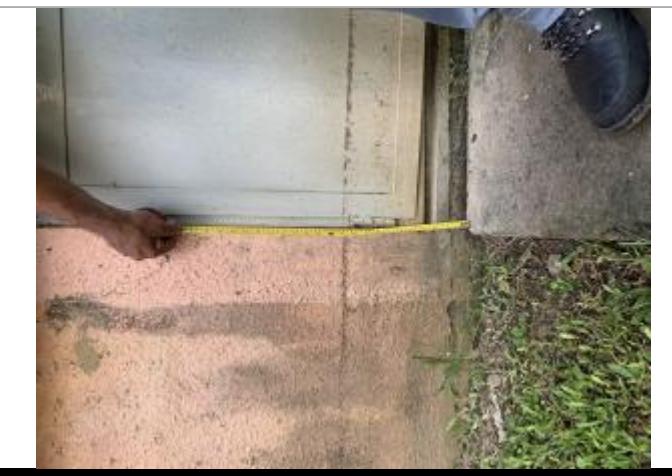
Dépôts de matières solides
