Commune : **LES ABYMES**

Résidence Marie-Galante

SOURCE DE REPÉRAGE : COLLECTE POST-INONDATION JERRY - DEAL GUADELOUPE -

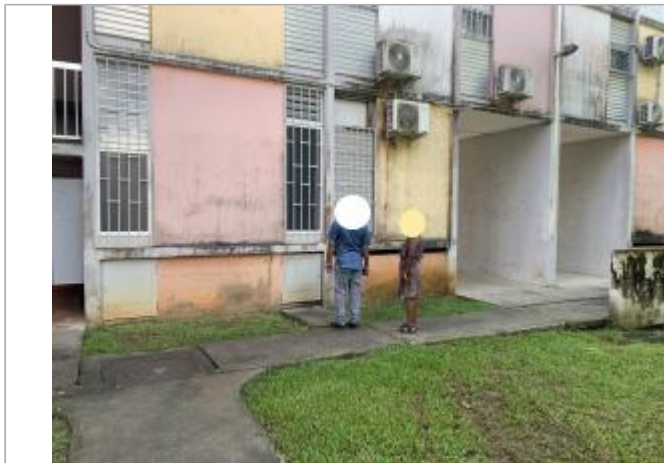
Commentaires : Le canal de la résidence est rempli de sable, ce qui a empêché la bonne évacuation de l'eau et inondé la cours intérieure de la résidence.

Intérieur de la résidence (C11)

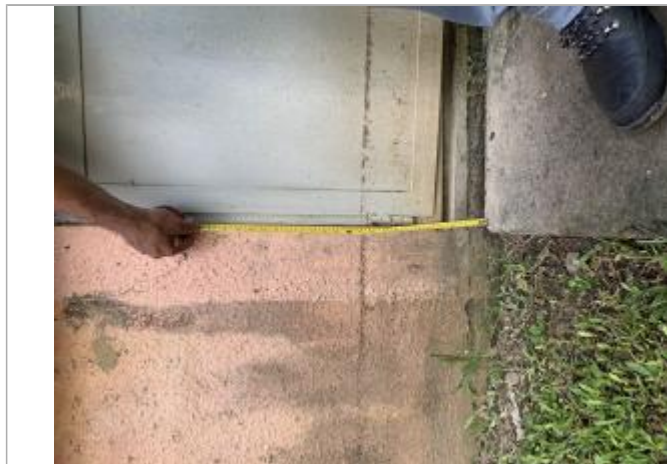
Dépôts de matières solides
