Commune: LES ABYMES

Résidence Marie-Galante

Code: WEB_S_202510204009

SOURCE DE REPÉRAGE : COLLECTE POST-INONDATION JERRY -

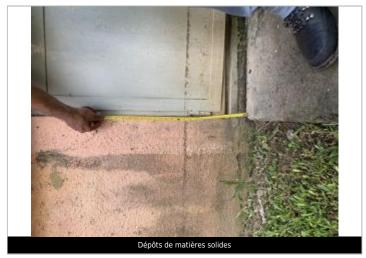
Intérieur de la résidence (C11)

Commentaires : Le canal de la résidence est rempli de sable, ce qui a empêché la bonne évacuation de l'eau et inondé la cours intérieure de la résidence.

Nature du repère : Laisse d'inondation

Différence entre le niveau d'eau et la référence (en m) : 0.220 m
