Commune : **LES ABYMES**

Résidence Marie-Galante

Code : WEB_S_202510204009

SOURCE DE REPÉRAGE : COLLECTE POST-INONDATION JERRY - DEAL GUADELOUPE -

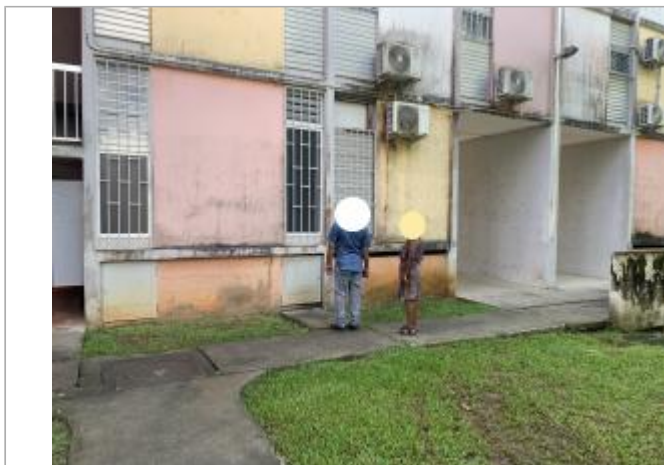
Commentaires : Le canal de la résidence est rempli de sable, ce qui a empêché la bonne évacuation de l'eau et inondé la cours intérieure de la résidence.

Intérieur de la résidence (C11)
