Commune: LES ABYMES

Résidence Marie-Galante #2

Code: WEB S 202510205012

SOURCE DE REPÉRAGE : COLLECTE POST-INONDATION JERRY -

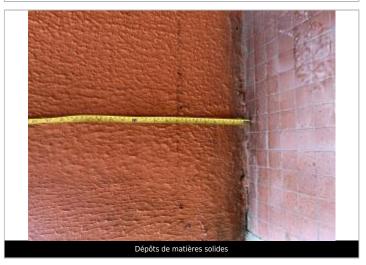
Intérieur de la résidence (C08)

Commentaires : Le canal de la résidence est rempli de sable, ce qui a empêché la bonne évacuation de l'eau et inondé la cours intérieure de la résidence.

Nature du repère : Laisse d'inondation

Différence entre le niveau d'eau et la référence (en m): 0.200 m
