Commune : **LES ABYMES****Résidence Marie-Galante #2****Commentaires :** Le canal de la résidence est rempli de sable, ce qui a empêché la bonne évacuation de l'eau et inondé la cours intérieure de la résidence.**1** Repère(s) sur le site**GÉNÉRAL****Unité de gestion :** Guadeloupe**Code :** WEB_S_202510205012**Date de mise à jour :** 20/10/2025**Auteur :** DEAL971

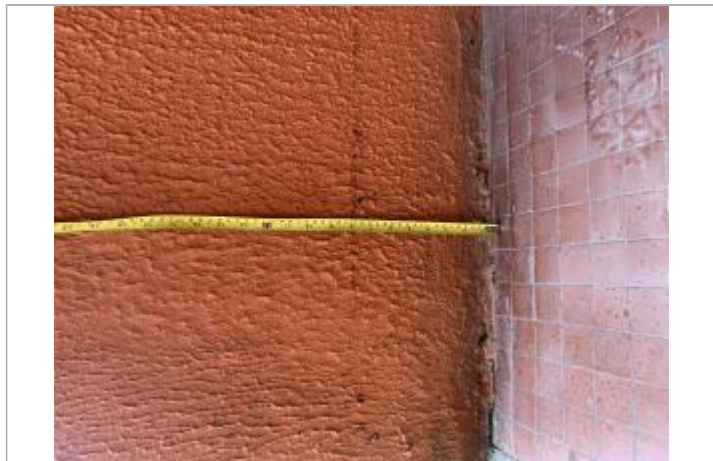
**10 octobre 2025**Nature de l'inondation : **Ruissellement**Altitude calculée de l'eau : **non déterminé**Nature du repère : **Laisse d'inondation****GÉNÉRAL****Code :** WEB_R_202510205204**Date de mise à jour :** 20/10/2025**Auteur :** DEAL971**MARQUE****Maximum de l'inondation :** Oui**Visibilité :** Non**État du repère :** Disparu**Pérennité :** Aucune**SOURCE DE REPÉRAGE :** COLLECTE POST-INONDATION JERRY - DEAL GUADELOUPE -**Type de repérage :** Campagne de terrain post-inondation**Organisme(s) :** DEAL Guadeloupe**CAMPAGNE TERRAIN POST-INONDATION****Méthode :** Autre**Référence nivelée :** Autre type de référence**Différence entre le niveau d'eau et la référence (en m) :** 0.200 m

Dépôts de matières solides
