Commune : **LES ABYMES**

Résidence Marie-Galante #2

Code : WEB_S_202510205012

SOURCE DE REPÉRAGE : COLLECTE POST-INONDATION JERRY - DEAL GUADELOUPE -

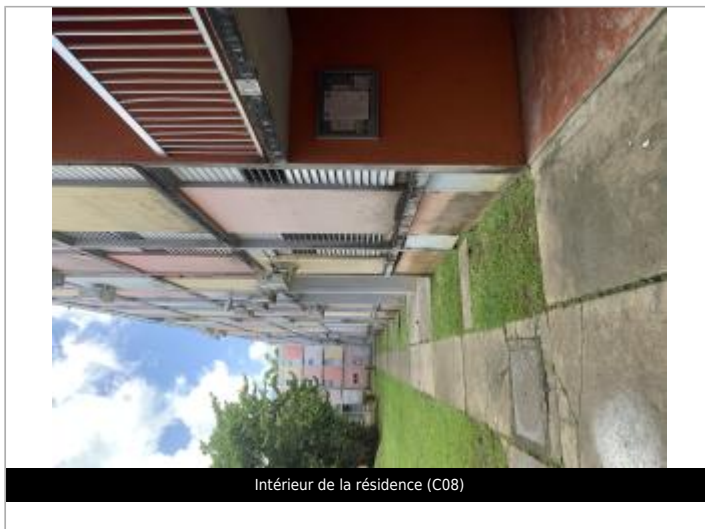
Commentaires : Le canal de la résidence est rempli de sable, ce qui a empêché la bonne évacuation de l'eau et inondé la cours intérieure de la résidence.

Intérieur de la résidence (C08)

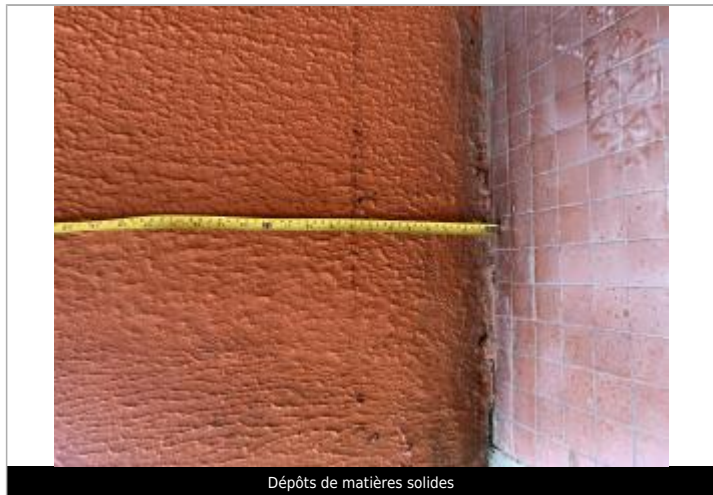
Différence entre le niveau d'eau et la référence (en m) : 0.200 m

Dépôts de matières solides
