Commune : LES ABYMES

## Résidence Marie-Galante #2

### GÉNÉRAL

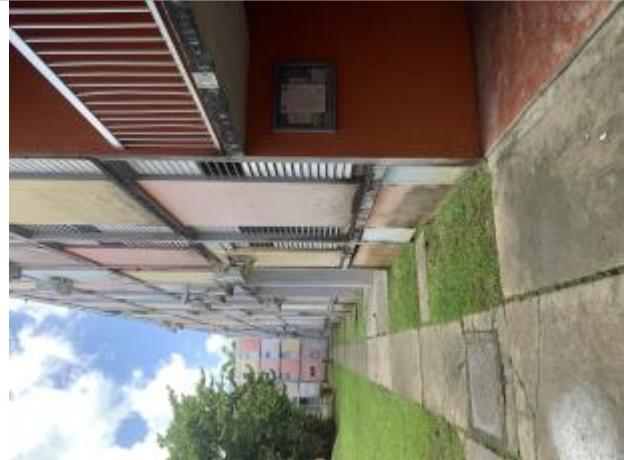
Intérieur de la résidence (C08)

**Commentaires :** Le canal de la résidence est rempli de sable, ce qui a empêché la bonne évacuation de l'eau et inondé la cours intérieure de la résidence.

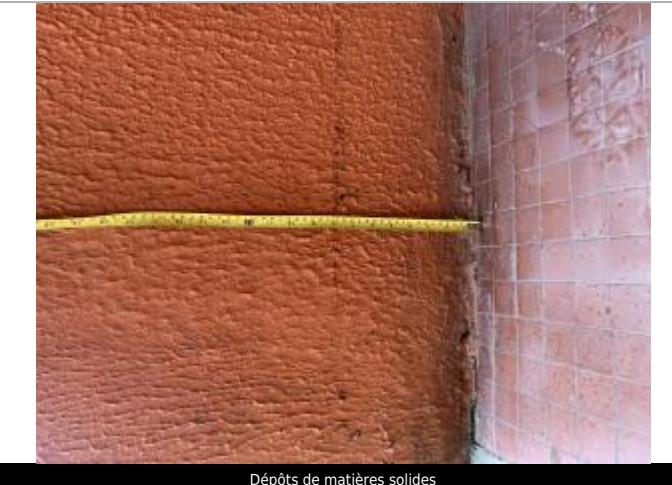
Dépôts de matières solides
