Commune: LES ABYMES

# Résidence Marie-Galante #2

**Code:** WEB\_S\_202510205012

### 10 octobre 2025

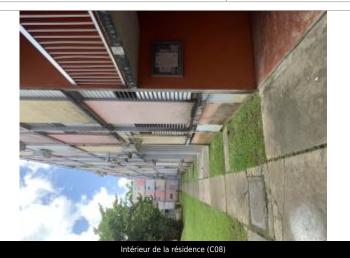
**Commentaires :** Le canal de la résidence est rempli de sable, ce qui a empêché la bonne évacuation de l'eau et inondé la cours intérieure de la résidence.

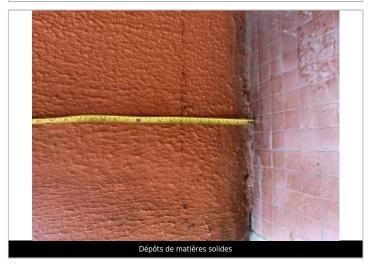
**Code:** WEB\_R\_202510205204

Nature de l'inondation : Ruissellement

Nature du repère : Laisse d'inondation

Différence entre le niveau d'eau et la référence (en m) : 0.200 m
