Commune : **LES ABYMES**

Résidence Marie-Galante #2

Code : WEB_S_202510205012

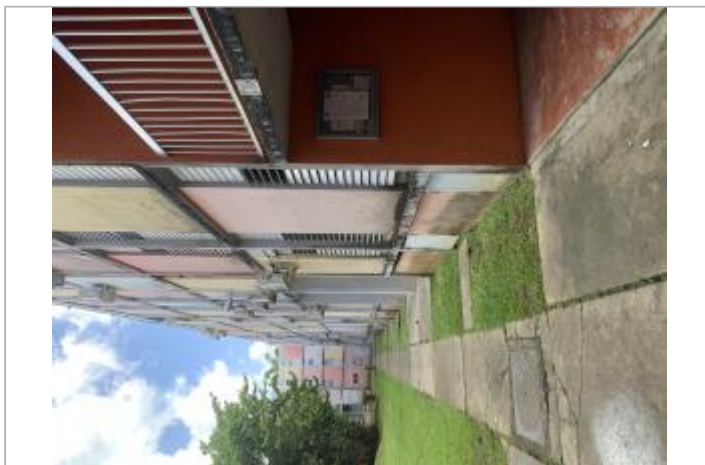
Intérieur de la résidence (C08)

Commentaires : Le canal de la résidence est rempli de sable, ce qui a empêché la bonne évacuation de l'eau et inondé la cours intérieure de la résidence.

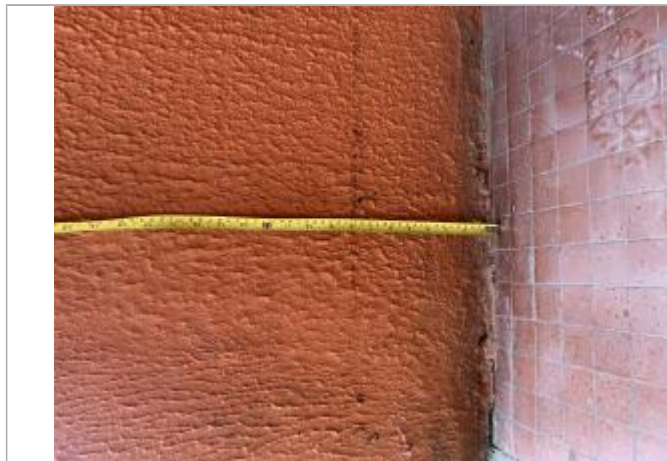
Différence entre le niveau d'eau et la référence (en m) : 0.200 m

Dépôts de matières solides
