Commune : **LES ABYMES**

Résidence Marie-Galante #3

Code : WEB_S_202510205621

SOURCE DE REPÉRAGE : COLLECTE POST-INONDATION JERRY - DEAL GUADELOUPE -

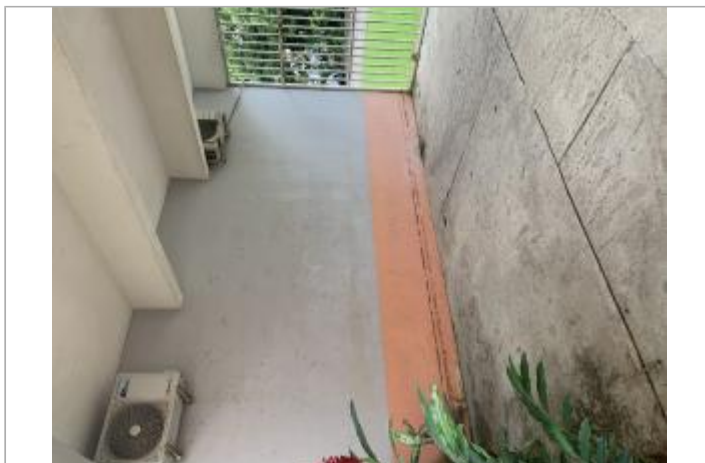
Entrée résidence (A04-B05)

Commentaires : Le canal de la résidence est rempli de sable, ce qui a empêché la bonne évacuation de l'eau et inondé la cours intérieure de la résidence.

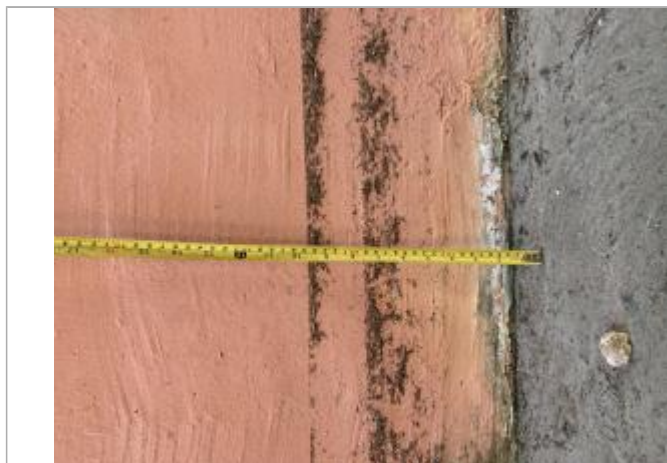
Différence entre le niveau d'eau et la référence (en m) : 0.250 m

Dépôts de matières solides
