Commune : LES ABYMES

Résidence Marie-Galante #3

Unité de gestion : Guadeloupe**Code :** WEB_S_202510205621**Date de mise à jour :** 20/10/2025**Auteur :** DEAL971

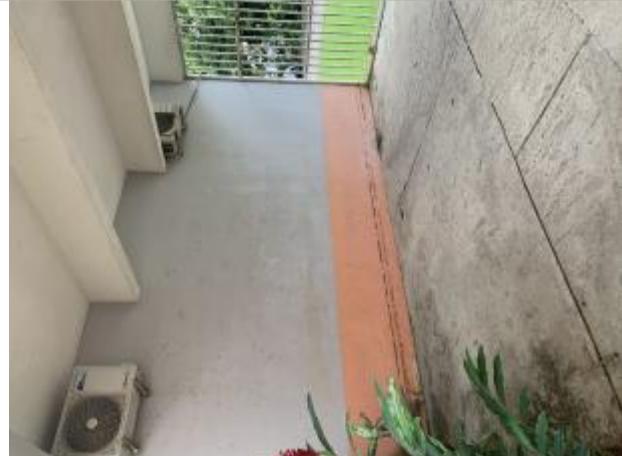
Entrée résidence (A04-B05)

Commentaires : Le canal de la résidence est rempli de sable, ce qui a empêché la bonne évacuation de l'eau et inondé la cours intérieure de la résidence.

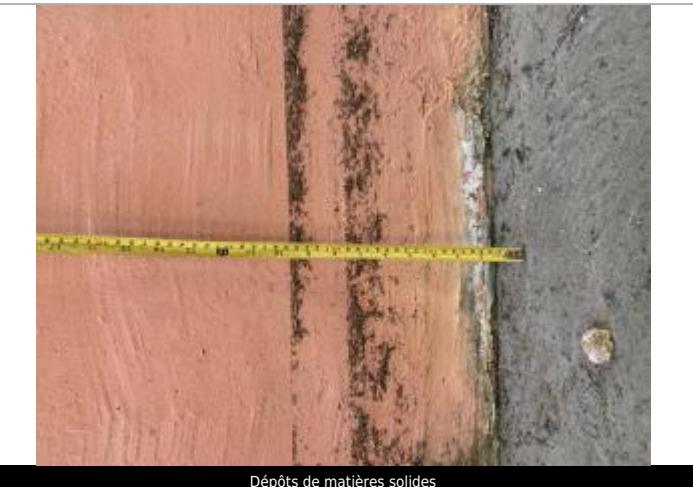
Dépôts de matières solides
