Commune: LES ABYMES

# Résidence Marie-Galante #3

### 10 octobre 2025

SOURCE DE REPÉRAGE : COLLECTE POST-INONDATION JERRY -

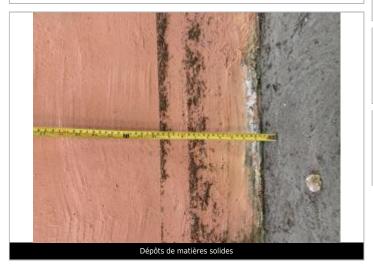
Commentaires : Le canal de la résidence est rempli de sable, ce qui a empêché la bonne évacuation de l'eau et inondé la cours intérieure de la résidence.

Nature du repère : Laisse d'inondation

Différence entre le niveau d'eau et la référence (en m) : 0.250 m
