Commune : **LACAVE****Pont de Lacave**Rivière : **Le Salat****2**

GÉNÉRAL**Unité de gestion :** Garonne-Tarn-Lot**Code :** GTL_S_3085**Date de mise à jour :** 09/11/2017**Auteur :** SPC GTL

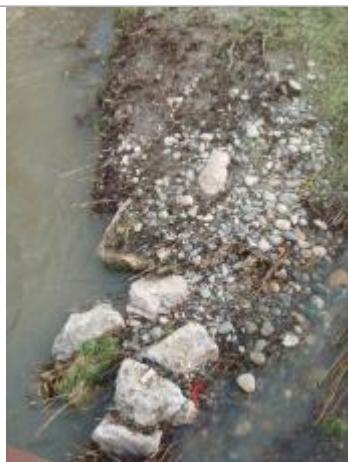
**7 Novembre 2011**Nature de l'inondation : **Débordement de cours d'eau**Altitude calculée de l'eau : **non déterminé**Nature du repère : **Laisse d'inondation****Commentaires :** Surverse sur la digue du canal de fuite - la digue a été endommagée au pied du pont de Lacave - commentaires photo : Vue depuis le pont de Lacave vers l'amont - Vue depuis le pont de Lacave vers l'amont**GÉNÉRAL****Code :** GTL_R_7549**Auteur :** SPC GTL**Date de mise à jour :**

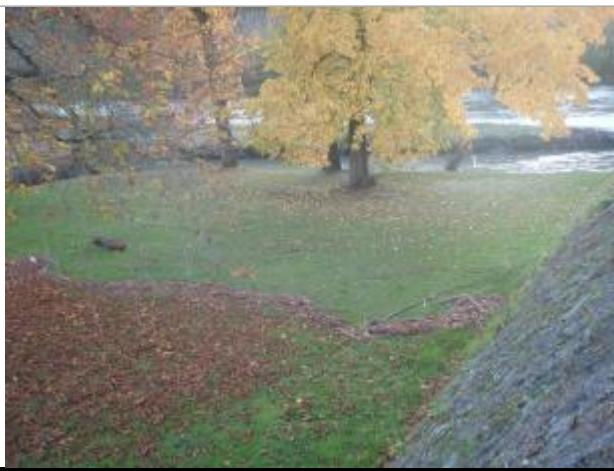
**7 Novembre 2011**Nature de l'inondation : **Débordement de cours d'eau**Altitude calculée de l'eau : **non déterminé**Nature du repère : **Laisse d'inondation****Commentaires :** Débordement en rive droite à l'amont du pont de Lacave à proximité de l'usine électrique - commentaires photo : Vue depuis le remblai routier vers l'amont - Vue depuis le pont vers l'amont**GÉNÉRAL****Code :** GTL_R_7550**Auteur :** SPC GTL**Date de mise à jour :**
