Commune : **BELMONT-SUR-RANCE**Rivière : **Le Rance****Au moulin neuf- 3 km en aval de Belmont.****1** Repère(s) sur le site**GÉNÉRAL****Unité de gestion :** Garonne-Tarn-Lot**Code :** GTL\_S\_7477**Date de mise à jour :** 25/08/2016**Auteur :** SPC GTL

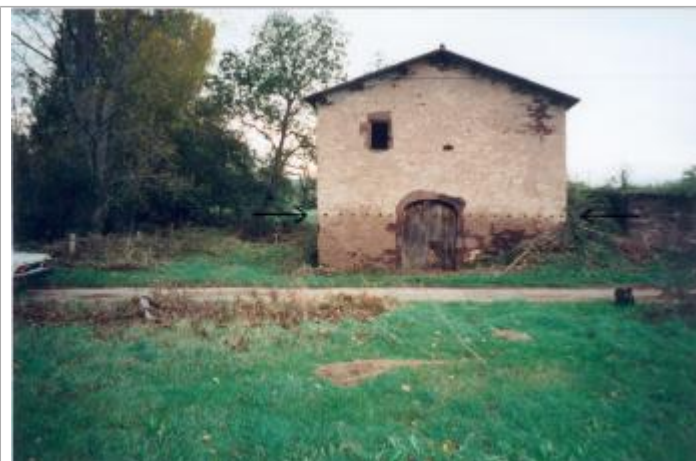
Photo du recensement d'origine. auteur photo : Klaus MARONNA

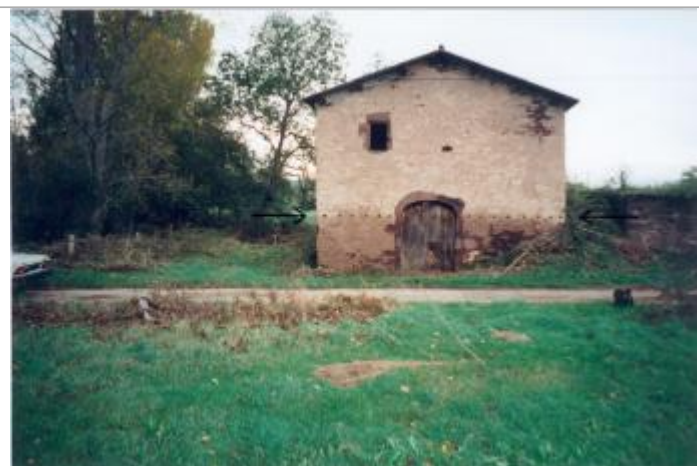
**18 octobre 1999**Altitude calculée de l'eau : **non déterminé**Nature de l'inondation : **Débordement de cours d'eau**Nature du repère : **Laisse d'inondation****Commentaires :** Vue sur un bâtiment situé du pont du Moulin Neuf. La crue a laissé une trace d'humidité relativement homogène sur le bâtiment (pointillés). Au niveau du jambage gauche de la porte elle est à 1 - 80m au-dessus du sol. Photographie prise le 22/10/1999.**GÉNÉRAL****Code :** GTL\_R\_4575**Date de mise à jour :****Auteur :** SPC GTL

Photo du recensement d'origine. auteur photo : Klaus MARONNA
