Commune : **LACAVE****Pont de Lacave**Rivière : **Le Salat****2**

**GÉNÉRAL****Unité de gestion :** Garonne-Tarn-Lot**Code :** GTL\_S\_3085**Date de mise à jour :** 09/11/2017**Auteur :** SPC GTL

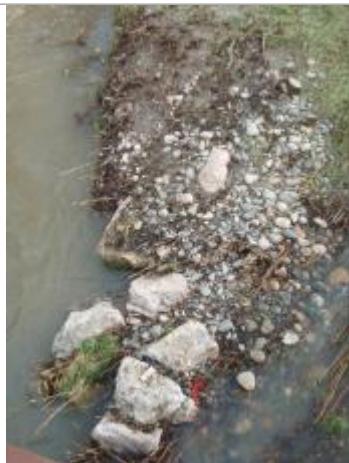
**7 Novembre 2011**Nature de l'inondation : **Débordement de cours d'eau**Altitude calculée de l'eau : **non déterminé**Nature du repère : **Laisse d'inondation****Commentaires :** Surverse sur la digue du canal de fuite - la digue a été endommagée au pied du pont de Lacave - commentaires photo : Vue depuis le pont de Lacave vers l'amont - Vue depuis le pont de Lacave vers l'amont**GÉNÉRAL****Code :** GTL\_R\_7549**Auteur :** SPC GTL**Date de mise à jour :**

Photo du recensement d'origine, auteur photo : AGERIN sarl
