Commune : **PAVIE**Rivière : **Le Cédon****Chambre des Métiers****1** Repère(s) sur le site**GÉNÉRAL****Unité de gestion :** Garonne-Tarn-Lot**Code :** GTL\_S\_1713**Date de mise à jour :** 10/10/2017**Auteur :** SPC GTL

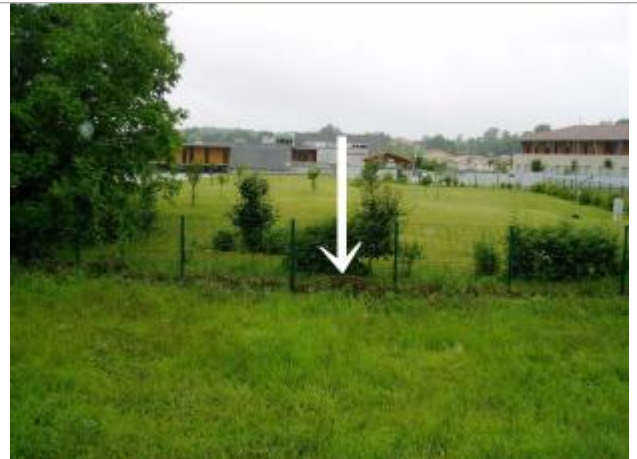
Vue depuis la D 929 vers l'amont et sur l'École des Métiers. Dans le grillage la crue a déposé des débris à une trentaine de centimètres du sol.

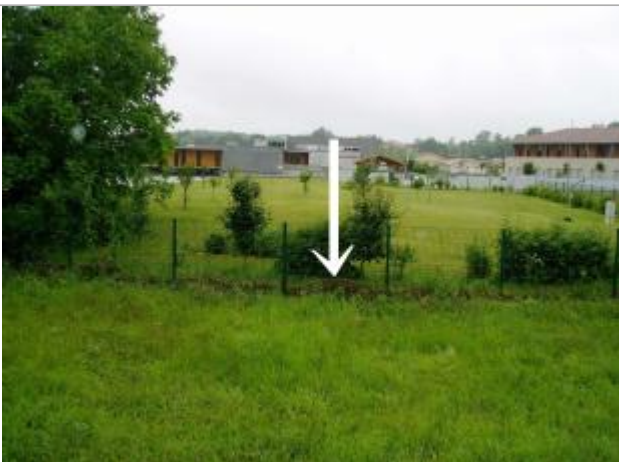
Vue depuis la D 929 vers l'amont et sur l'École des Métiers. Dans le grillage la crue a déposé des débris à une trentaine de centimètres du sol.
