Commune : **MEILHAUD**Rivière : **La Couze Pavin****Maison #5****2** Repère(s) sur le site**GÉNÉRAL****Unité de gestion :** Loire-Allier-Cher-Indre**Code :** SPC\_AL\_S\_0380**Date de mise à jour :** 14/06/2017**Auteur :** SPC Allier

**GÉOLOCALISATION****Coordonnées WGS84 :** X: 3.16237000 / Y: 45.54790800**Coordonnées RGF93 (Lambert 93) X:** 712669.52 / Y: 6494281.6**Coordonnées RGF93 (ETRS89) :** X: 3.16237 / Y: 45.547908**Code Hydro:** K2654000**Rive de référence:** Droite

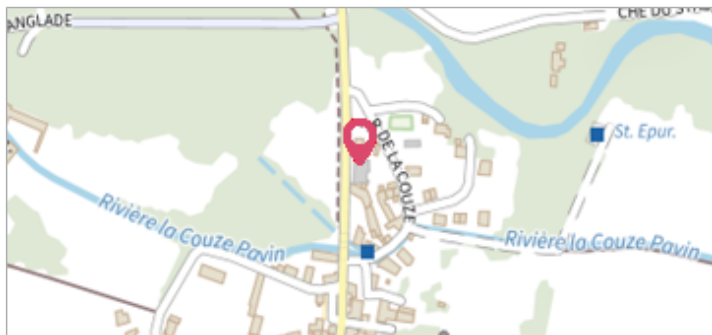
**Janvier 1983**Altitude calculée de l'eau : **non déterminé**Nature de l'inondation : **Débordement de cours d'eau**Nature du repère : **Témoignage oral****Commentaires :** Il y avait 15cm d'eau dans le garage. La digue en rive droite de la Couze Pavin n'existait pas encore.**GÉNÉRAL****Code :** SPC\_AL\_R\_0380\_539**Date de mise à jour :****Auteur :** SPC Allier

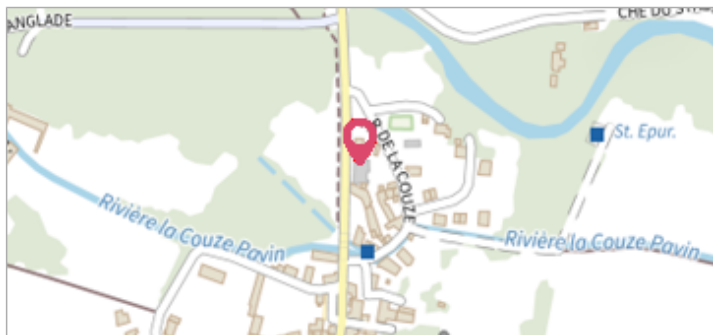
**1982**Nature de l'inondation : **Débordement de cours d'eau**Altitude calculée de l'eau : **non déterminé**Nature du repère : **Témoignage oral****Commentaires :** Il y avait 15cm d'eau dans le garage. La digue en rive droite de la Couze Pavin n'existait pas encore.**GÉNÉRAL****Code :** SPC\_AL\_R\_0380\_540**Date de mise à jour :****Auteur :** SPC Allier
