Commune : **SAINT-LUBIN-DE-CRAVANT**

Rivière : **La Meuvette**

**N°4 rue des Marnières**

**Code :** WEB\_S\_201807245050

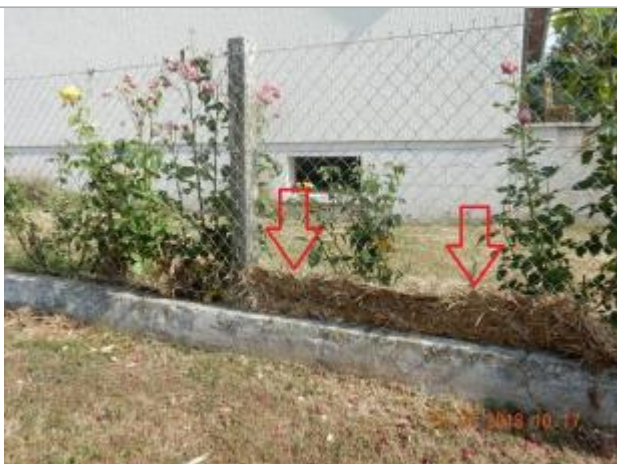
Nature du repère : **Laisse d'inondation**

**Commentaires :** Des laisses d'inondation à 1,46 m au-dessus du sol ont aussi été photographiées dans le sous-sol de la maison (photos non mises en ligne)

Dépôt de brindilles sur le grillage (photo SPC SACN)
