Commune : SAINT-LUBIN-DE-CRAVANT

N° 5 rue Saint-Lubin

Rivière : La Meuvette

GÉNÉRAL**Unité de gestion :** Seine aval-Côtiers Normands**Code :** WEB_S_202205294944 **Date de mise à jour :** 24/07/2018**Auteur :** SPC.SACN

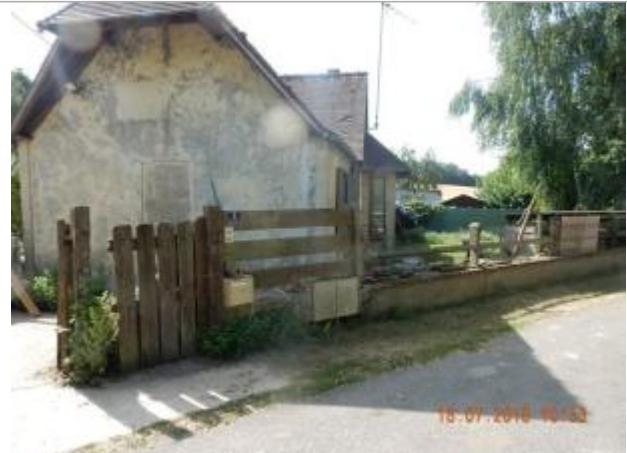
N°5 rue Saint-Lubin (photo SPC SACN)

**12 Juin 2018**Nature de l'inondation : **Débordement de cours d'eau**Nature du repère : **Laisse d'inondation****Commentaires :** Des photos de laisses d'inondation ont été prises dans la propriété (porte de garage, mur extérieur de la maison) montrant qu'il y avait environ 0,85 m d'eau dans la maison (photos non mises en ligne)**GÉNÉRAL****Code :** WEB_R_201807241555**Date de mise à jour :****Auteur :** SPC.SACN
