Commune : SAINT-LUBIN-DE-CRAVANT

Le lavoir de Saint-Lubin-de-Cravant

Rivière : La Meuvette

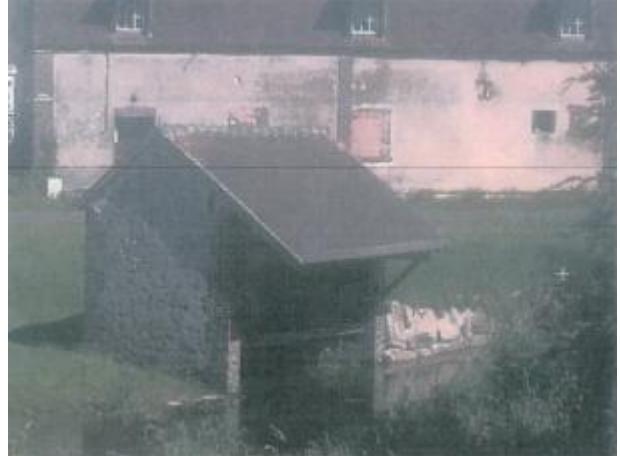
Le lavoir de Saint-Lubin-de-Cravant (photo SIVA)

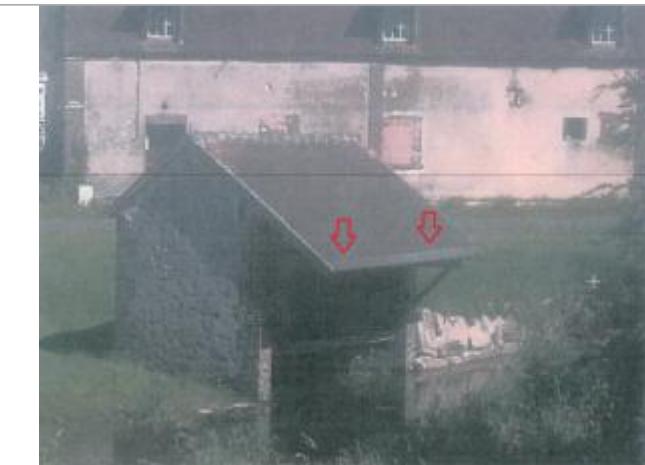
**12 Juin 2018**Nature de l'inondation : **Débordement de cours d'eau**Nature du repère : **Laisse d'inondation****Commentaires :** Le niveau maximum de l'inondation a recouvert les deux premiers rangs de tuiles du toit du lavoir**GÉNÉRAL****Code :** WEB_R_201807242914**Date de mise à jour :****Auteur :** SPC.SACN

Le lavoir de Saint-Lubin-de-Cravant (photo SIVA)
