Commune : **SAINT-LUBIN-DE-CRAVANT** | Rivière : **La Meuvette**

Le lavoir de Saint-Lubin-de-Cravant

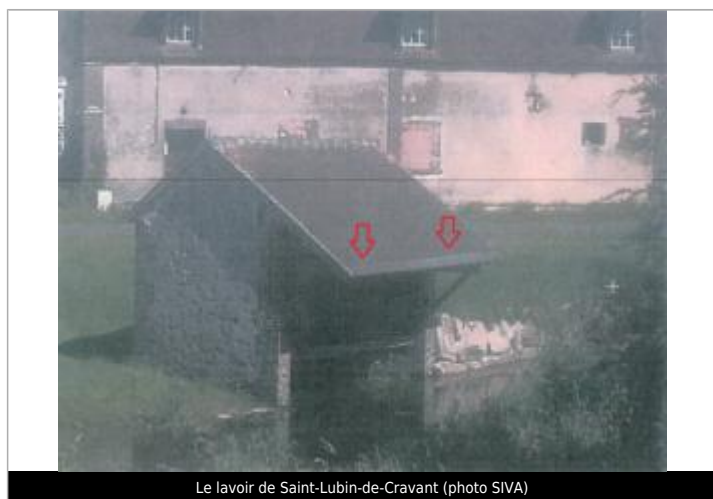
Commentaires : Le niveau maximum de l'inondation a recouvert les deux premiers rangs de tuiles du toit du lavoir
