Commune : **SAINT-LUBIN-DE-CRAVANT** | Rivière : **La Meuvette**

## Le lavoir de Saint-Lubin-de-Cravant

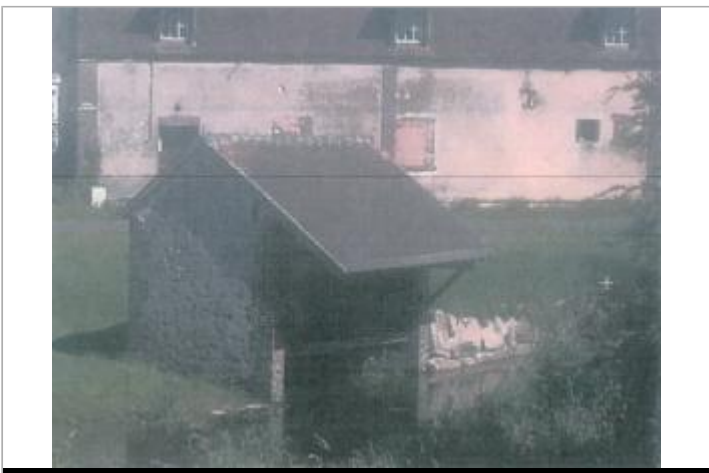
Le lavoir de Saint-Lubin-de-Cravant (photo SIVA)

**Commentaires :** Le niveau maximum de l'inondation a recouvert les deux premiers rangs de tuiles du toit du lavoir

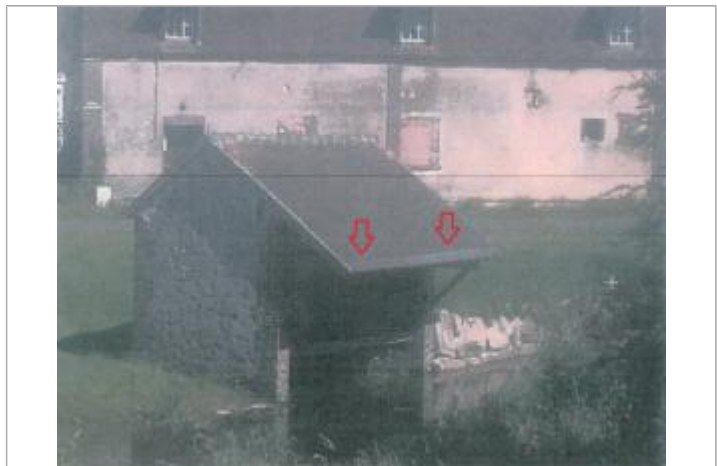
Le lavoir de Saint-Lubin-de-Cravant (photo SIVA)
