Commune : **SAINT-LUBIN-DE-CRAVANT**

Rivière : **La Meuvette**

Le lavoir de Saint-Lubin-de-Cravant

Code : WEB_S_202205294945 **Date de mise à jour :** 24/07/2018

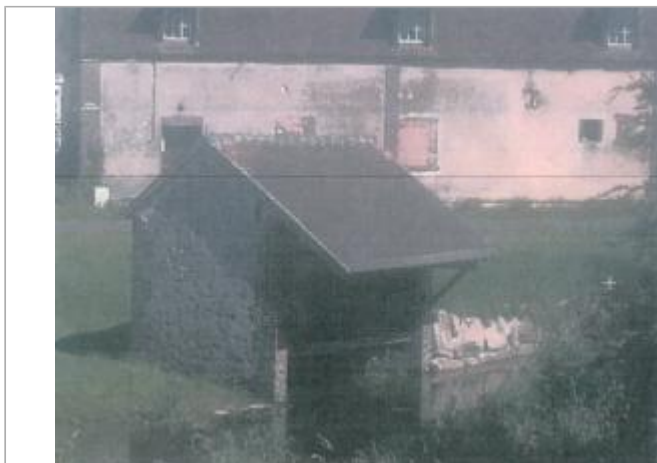
Le lavoir de Saint-Lubin-de-Cravant (photo SIVA)

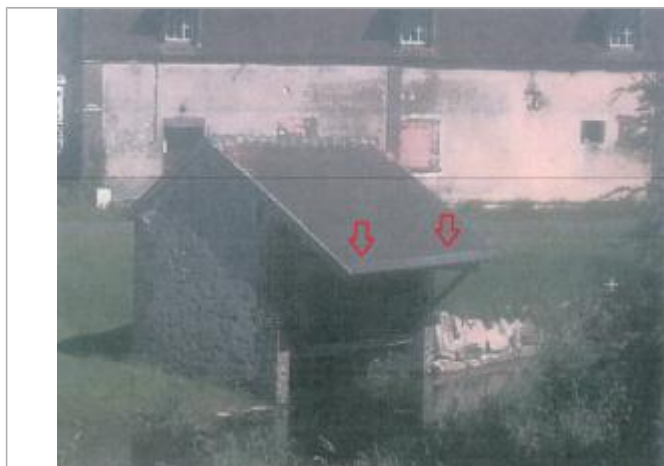
Commentaires : Le niveau maximum de l'inondation a recouvert les deux premiers rangs de tuiles du toit du lavoir

Le lavoir de Saint-Lubin-de-Cravant (photo SIVA)
