Commune : **SAINT-LUBIN-DE-CRAVANT**

Rivière : **La Meuvette**

## Bâtiment derrière la petite Mairie de la commune

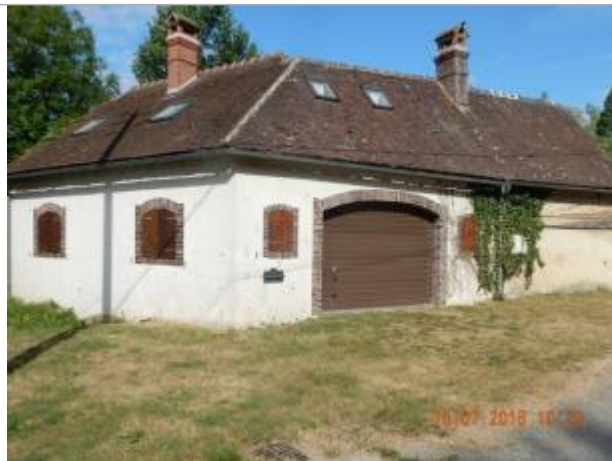
Bâtiment derrière la petite Mairie (photo SPC SACN)

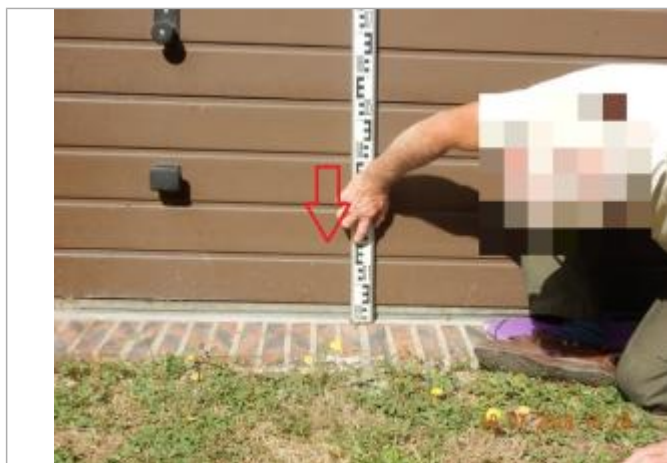
Nature du repère : **Laisse d'inondation**

**Maximum de l'inondation :** Oui

Laiesses d'inondation sur portail (photo SPC SACN)
