Commune : **LIVAROT-PAYS-D'AUGE**Rivière : **La Vie**

## Façade Ouest d'une maison individuelle située au lieu dit « Le Pont Mesnil Bacley »

**Commentaires :** Campagne terrain effectuée le 27/06/2018 suite à la demande de la DREAL Normandie via la DDTM14-AGC (Assistance et gestion de crise).  
Maison située à l'angle des RD111A et RD4 (Accès par RD111A)

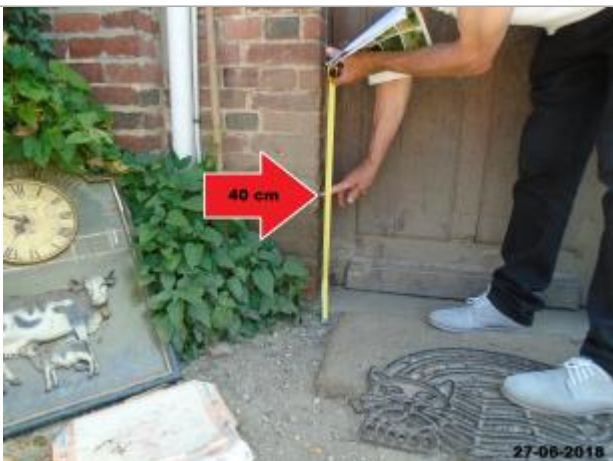
**Commentaires :** Repère 1 : trace d'humidité sur la façade ouest de l'habitation (Façade principale vue de la RD111A).  
Plus Hautes Eaux (PHE) - Traces d'humidité (sur support poreux - Briques) - Ht = 40cm

Trace d'humidité sur la façade ouest de l'habitation (Façade principale vue de la RD111A)
